## **100 Jahre Bauen und Schauen**

ein Buch für Jeden, der sich mit Architektur aus Liebe beschäftigt, oder weil sein Beruf es so will; zugl. ein Beitrag zur Kunsttopographie des Großherzogtums Baden mit bes. Berücksichtigung der Residenzstadt Karlsruhe

**Hirsch, Fritz**

**Karlsruhe, 1928**

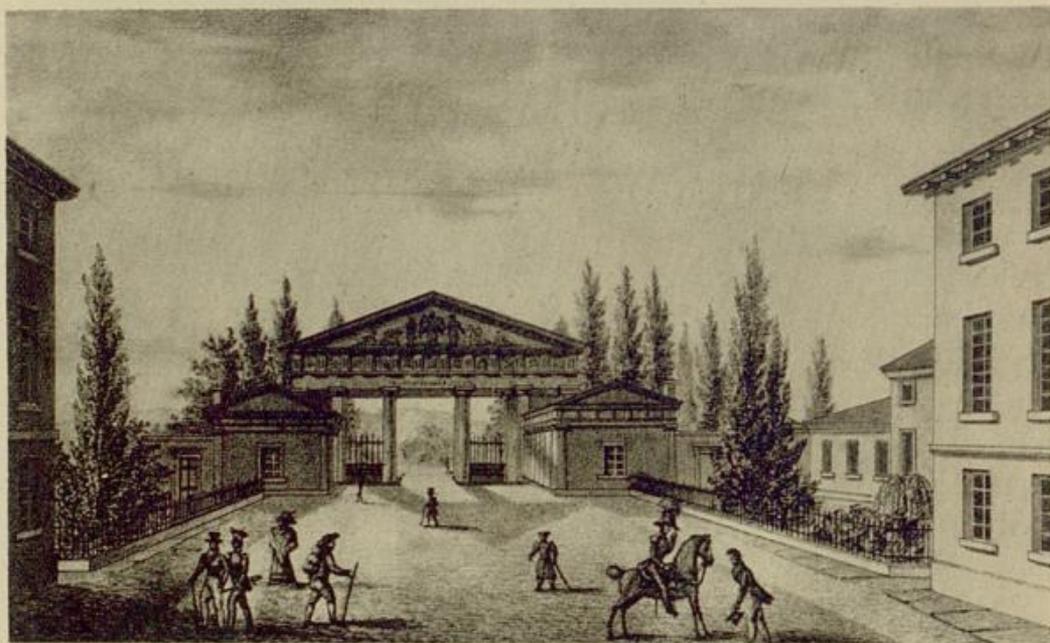
Abb. 4. Das Eitlinger Tor in Karlsruhe.

Abgebrochen i. J. 1871. Innenseite. Lithographie von C. F. Müller, nach einem Blatt im Generallandesarchiv. Abt. B. K. 79 Nr. 212.

auch die „44 Triglyphen an dem Fries à 14 Kr.“ gefertigt. Architrav und Fries waren über Holz verputzt. Auch für den plastischen Schmuck „die allegorie in dem Frondenspitz“ bestehend aus „19 Colossalischen Figuren und einigen Stück Vihe“ und „die 26 Bas-Relieff in das Fries des Gesimses“ wurde das vergängliche Material des Hofstuckators gewählt. Die technisch mangelhafte Bauausführung hat sich natürlich sehr bald gerächt. Im Jahre 1827 schon wurde eine größere „Reparation“ notwendig, und im Jahre

1852 hat sich das Polizeiamt veranlaßt gesehen, eine Wiederherstellung auf Grund des § 18 lit. d der Karlsruher Lokal-Bauordnung vom 11. Aug. 1843 zu verlangen. Das amtliche Einschreiten der Polizeibehörde konnte nur erfolgen, wenn das Gebäude „bis zu einem widerlichen Eindruck“ vernachlässigt war. Im Jahre 1855 berichtet die Bezirksbauinspektion: „Durch die ursprüngliche Ausführung dieses zum größten Theil nur mit Holz und Verputz ausgeführten Thores ist dasselbe an vielen Theilen so schadhast geworden, daß vor dem Anstrich eine gründliche Ausbesserung sämtlicher
