Der Rhein von Strassburg bis zur holländischen Grenze in technischer und wirtschaftlicher Beziehung

Beyerhaus, Eduard

Koblenz, 1902

Die Stromstrecke von Ruhrort bis Xanten

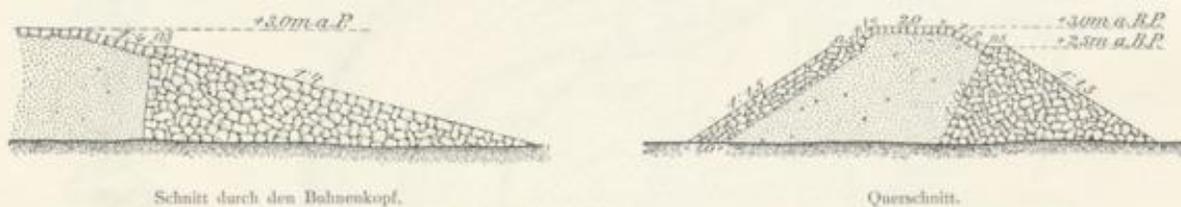
Abb. 90. Construction der im Jahre 1887 und 1888 erbauten 16 Buhnen vor Hochhalen.

Bauten zum Schutze der Ufer kamen hier am frühesten zur Anwendung. Die zum Schutze gefährdeter Uferdeckungen von Nobile mit so gutem Erfolge eingeführte Anlage kurzer, schräg abfallender Buhnen, denen zur weiteren Sicherung gegen Unterspülung oft noch Grundswellen hinzugefügt wurden, zeigen neben dem sonstigen Regulierungsverfahren die Abb. 88, 89, 90, 91, 92, 93 und 94. Bemerkenswerthe Beispiele von Stromregulirungen bieten auch die Abb. 95, 96, 97, 98 und 99. Nach 1880 wurde auch hier nach vorherigem einheitlichen Entwurf das Ziel stets in kurzer Zeit erreicht. Die schädlichen Untiefen wurden durch Baggerung beseitigt

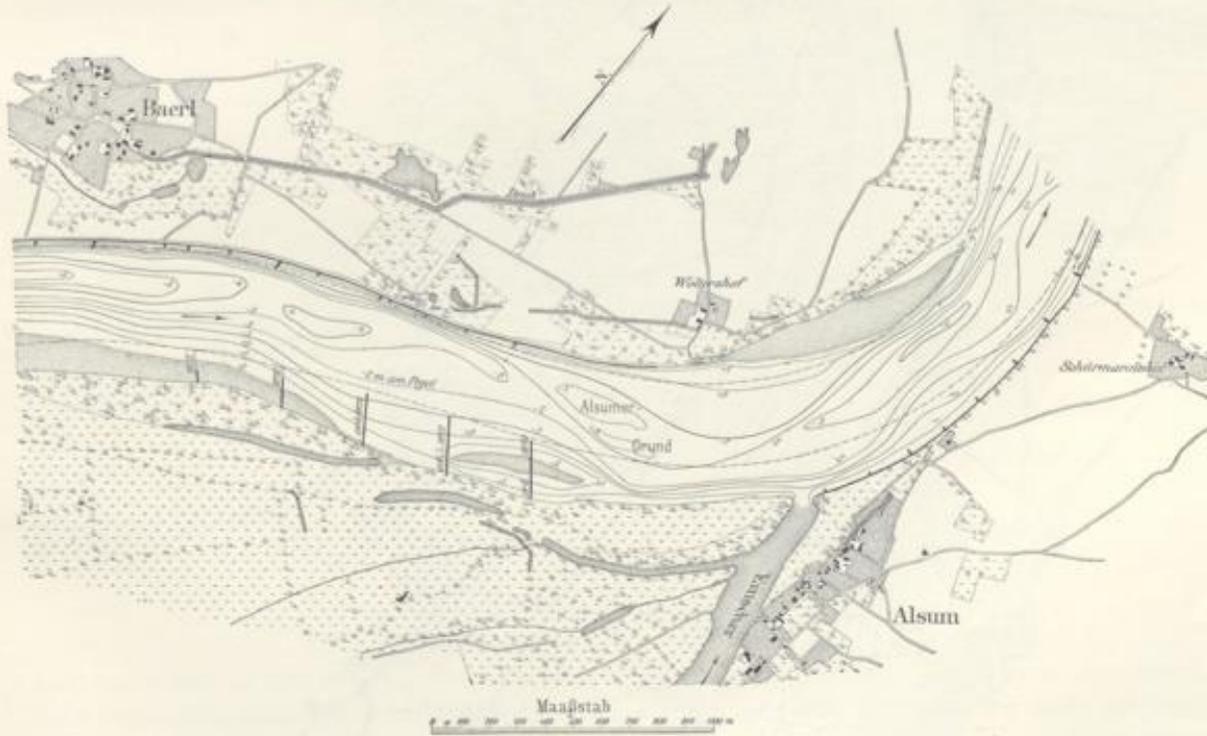
Abb. 92. Regulirung des Ueberganges zwischen Bärl und Alsum, Zustand im Jahre 1874, Tiefenlinien von 1860.

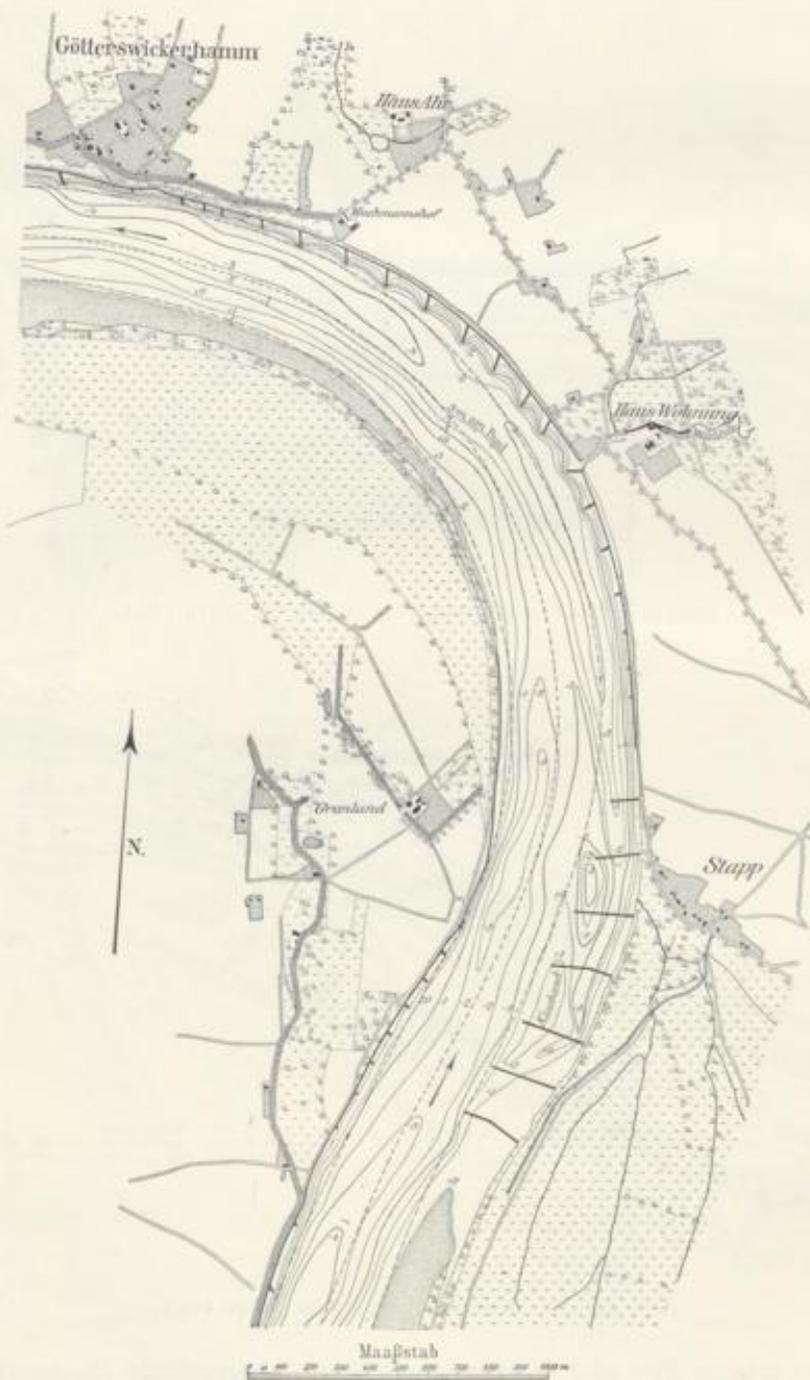
Abb. 96. Uferausbau von Stapp bis Götterswickerhamm im Jahre 1874, mit Tiefenlinien von 1860.

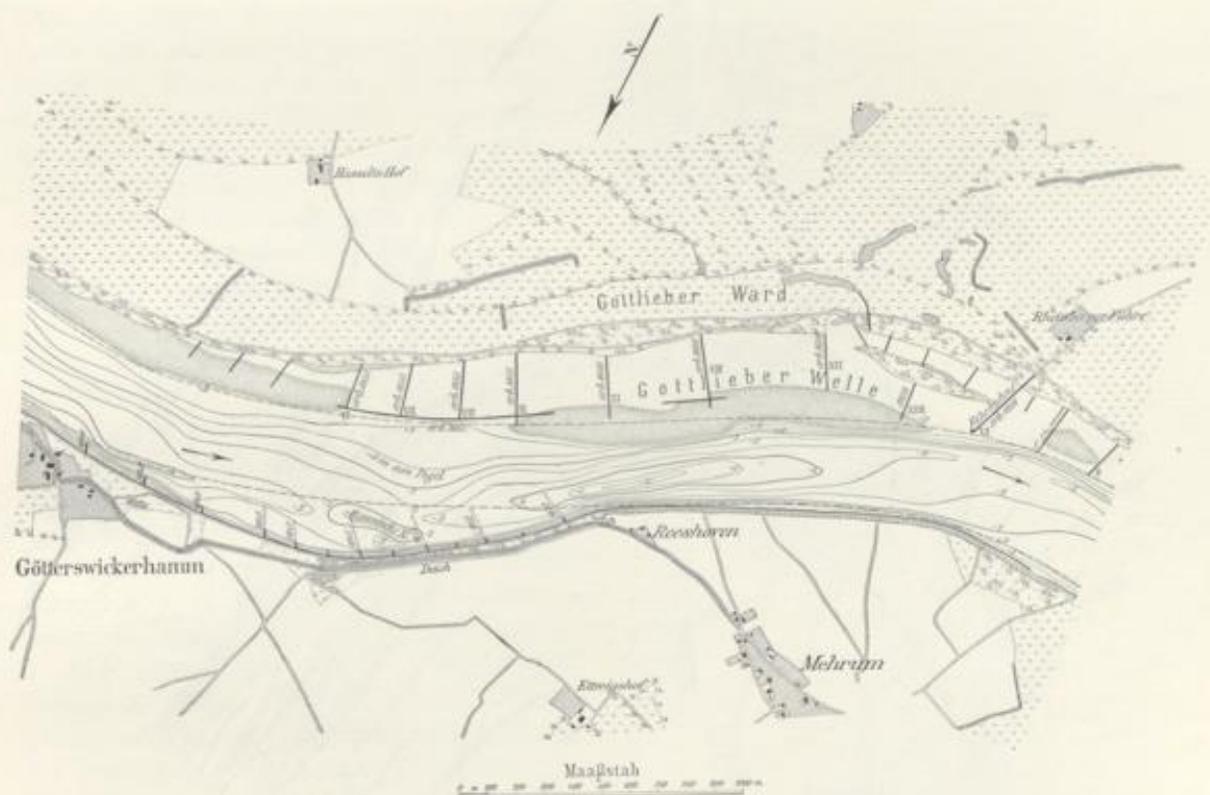
Abb. 97. Die Regulirung an der Gottlieber Welle im Jahre 1874, mit Tiefenlinien von 1860.

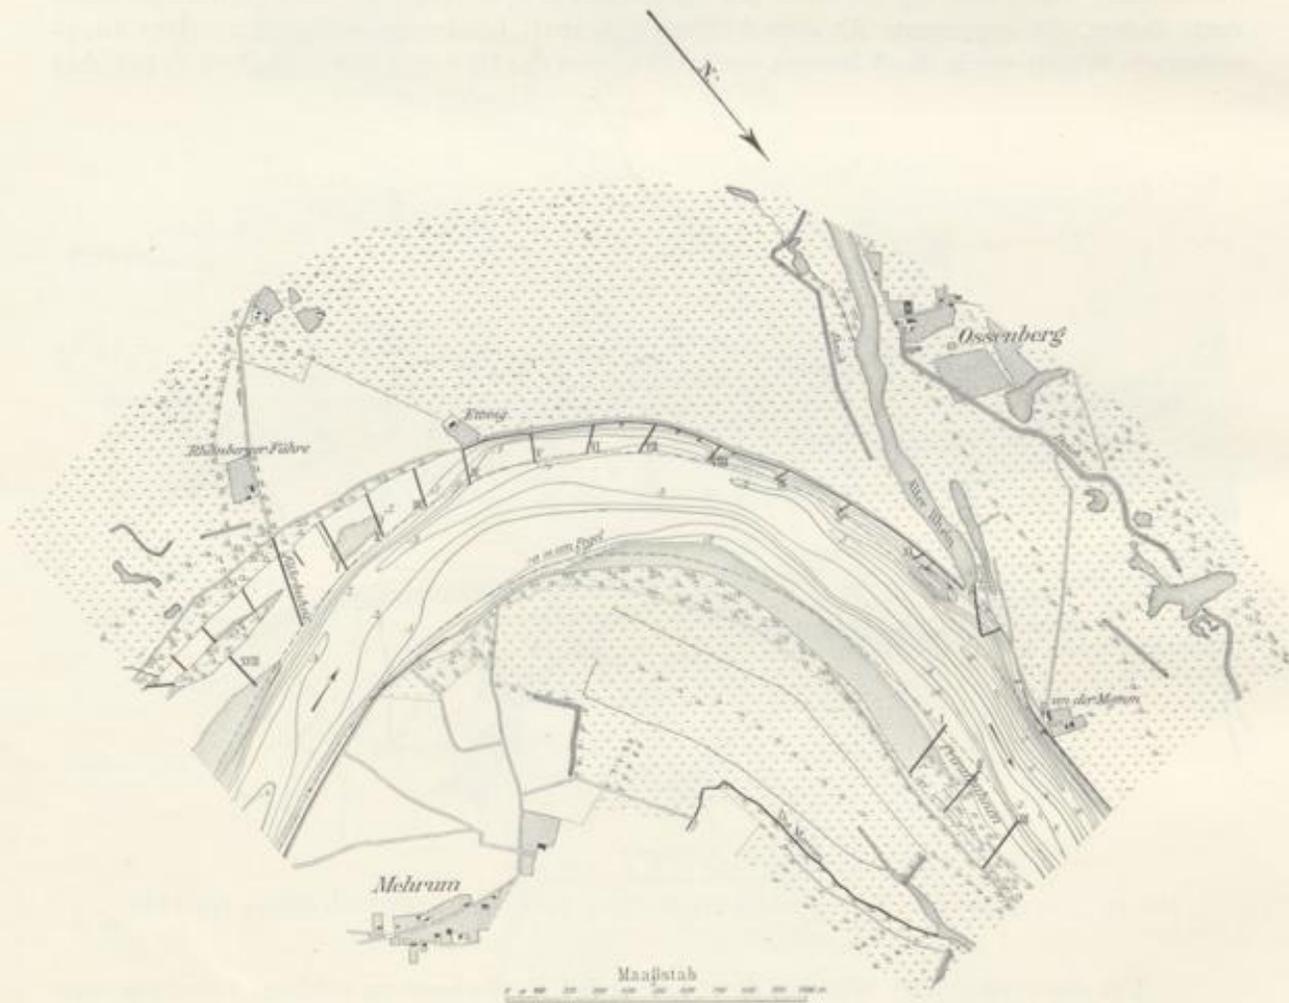
Abb. 98. Ausbau des Rheinberger Ufers im Jahre 1874, mit Tiefenlinien von 1860.

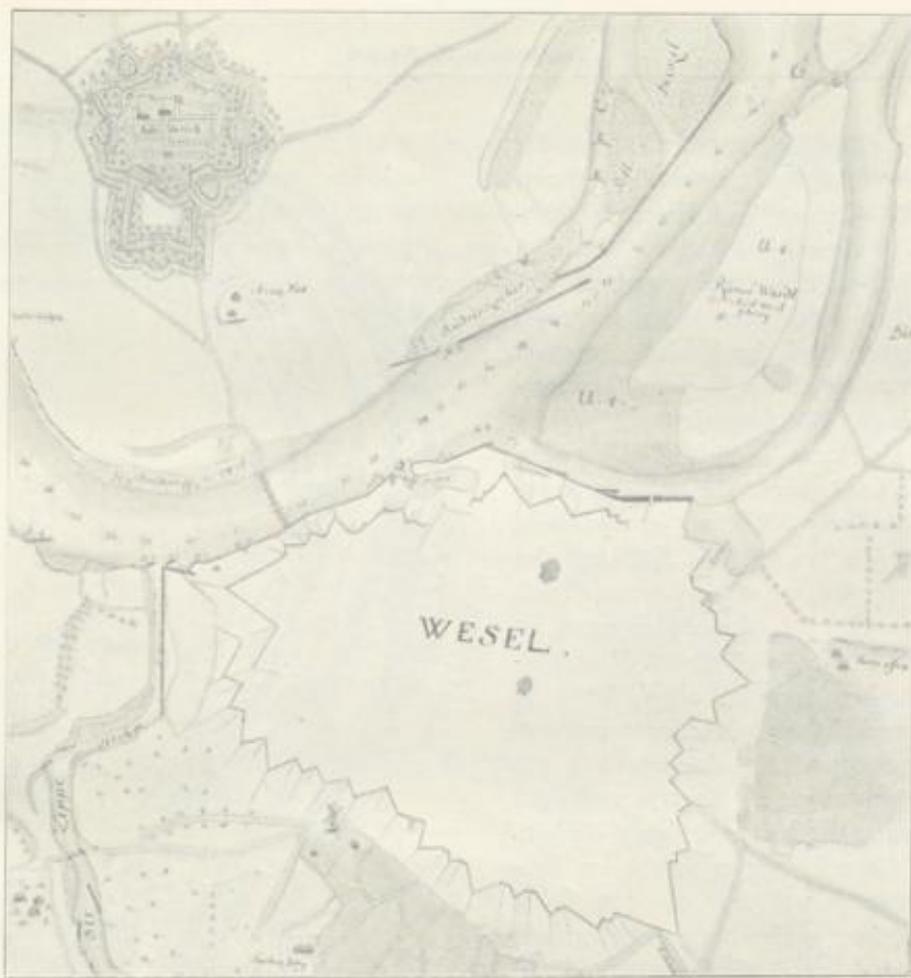
Abb. 100. Die Stromstrecke bei Wesel
(nach den Aufnahmen von Fortis im Jahre 1728).

zerstört war, rückte der Strom im Anfang des achtzehnten Jahrhunderts den Festungswerken der Stadt Wesel unter fortwährender Verschärfung seiner Krümmung immer näher (Abb. 100 und 101). Alle damals bekannten Uferbefestigungen versagten, die Tiefe nahm vor den (allerdings viel zu steil angelegten) Uferdeckungen aus Faschinenpackungen, sogenannten Bleswerken, fortwährend zu und stieg schliesslich bis auf 63 Fuss. Versuche, den Strom vorher abzulenken, insbesondere durch eine um die Mitte des 18. Jahrhunderts erbaute, sehr weit vortretende declinante Bühne, die sogenannte Abrahamskribbe (Abb. 101), misslangen vollständig. (Das überströmende Wasser wurde durch letztere erst recht gegen das Ufer statt von demselben ab gelenkt.)

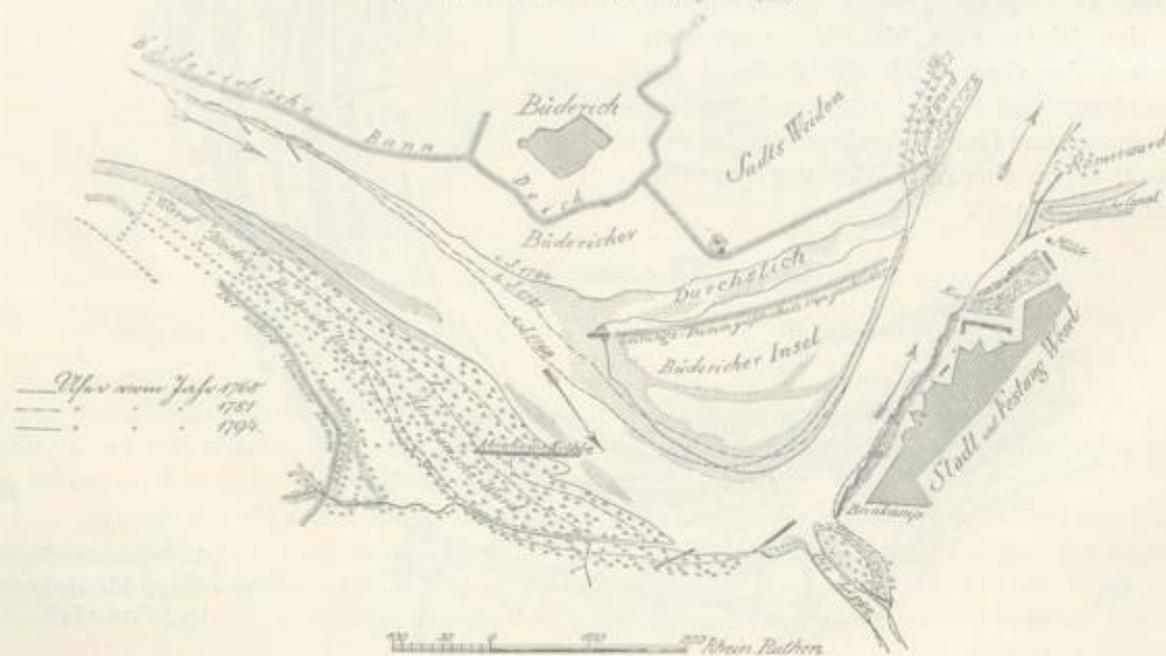
Abb. 101. Die Abrahamskribbe oberhalb Wesel mit den Ergänzungswerken bis zur Lippemündung.
Zustand im Jahre 1768, 1781 und 1794
(nach Evermann).

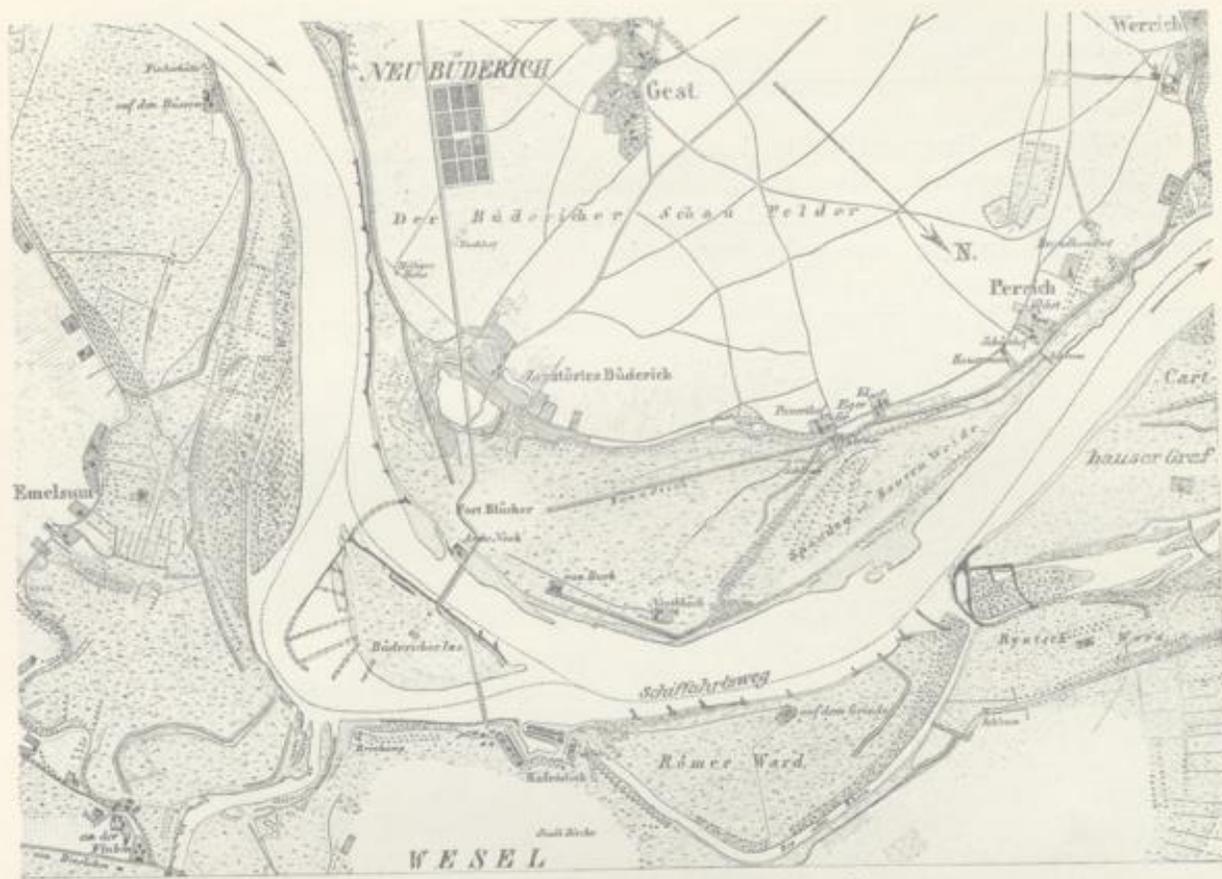
Abb. 102. Die Stromstrecke bei Wesel im Jahre 1836.

Um die verderbliche Wirkung des Stromes bei Hochwasser zu mildern, entschloss man sich schliesslich, etwa im Jahre 1790, einen Entlastungsgraben durch die gegenüberliegende Halbinsel auszuheben, der nur bei Hochwasser in Thätigkeit treten sollte, während man den Hauptstrom der Schifffahrt wegen bei Wesel behalten wollte. Indessen trat einige Jahre darauf (1795 und 1799) in dem Hauptstrom Eisversetzung ein, so dass der volle Hochwasserstrom den kürzeren Weg durch den Entlastungsgraben nahm und diesen derart ausspülte, dass er fortan Hauptstromarm wurde (Abb. 102), während der alte Arm rasch versandete.

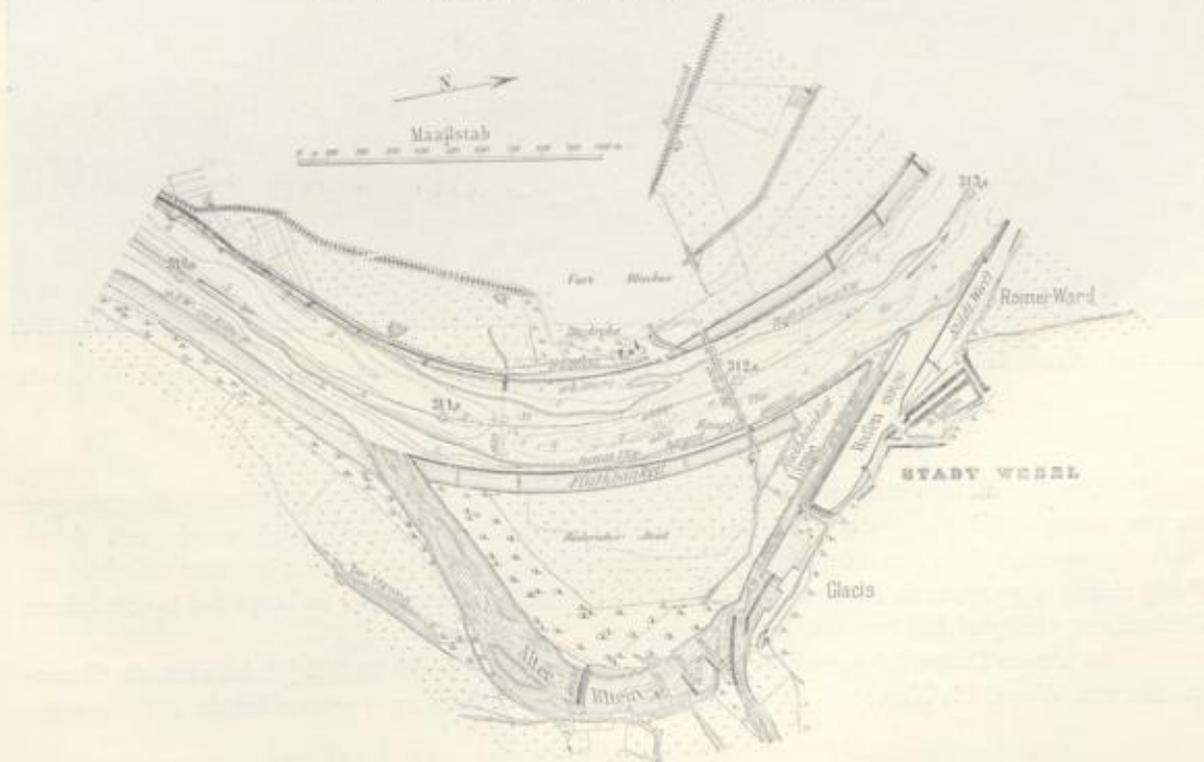
Abb. 103. Die Stromstrecke bei Wesel im Jahre 1900, mit Tiefenlinien von 1895.

Auf Grund einer ministeriellen Entscheidung vom Jahre 1875 wurden daher weitere Versuche zur Erhaltung des Altrheins aufgegeben und nach eingehenden Erwägungen aller in Betracht kommenden Interessen bis 1890 ein Entwurf aufgestellt und in den Jahren 1893 bis 1895 ausgeführt, wonach der obere Theil des Altrheins abgeschlossen und der Verlandung preisgegeben, der untere zum Hafen ausgebaut und daneben für die Lippe eine neue Mündung hergestellt wurde (Abb. 103).

Der neue Hauptarm wurde durch Anlage eines Fluthbanketts für die geregelte Hochwasserabführung erweitert. Dass man hierbei auf das Wrack eines alten spanischen Kriegsschiffs stiess (Abb. 104), zeigt, wie ausserordentlichen Wechseln die Lage des Stromes hier am Niederrhein im Laufe der Zeit unterworfen gewesen ist.

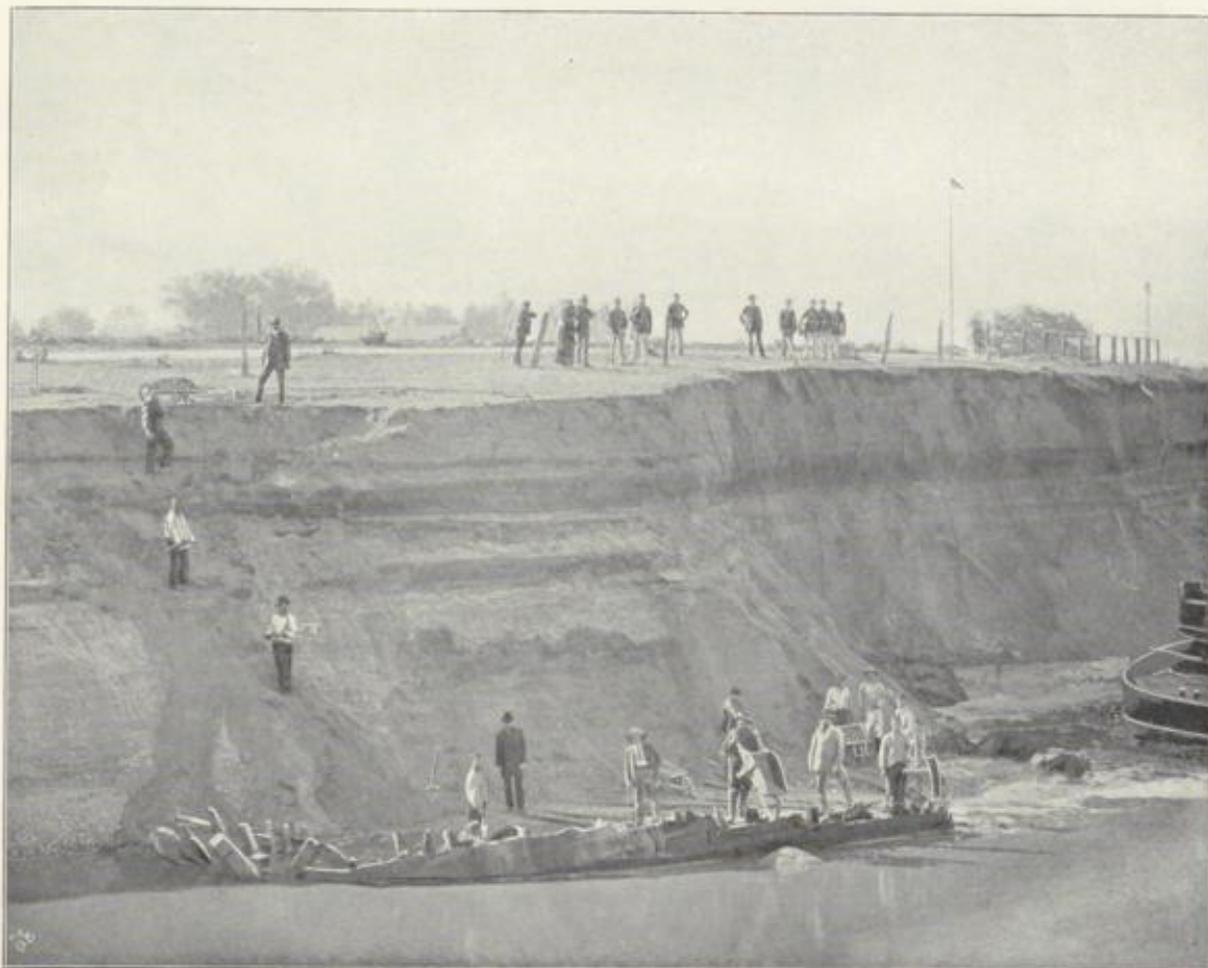
Abb. 104. Aufdeckung eines alten spanischen Kriegsschiffs bei der Erweiterung des Bädericher Canals im Juni 1893.

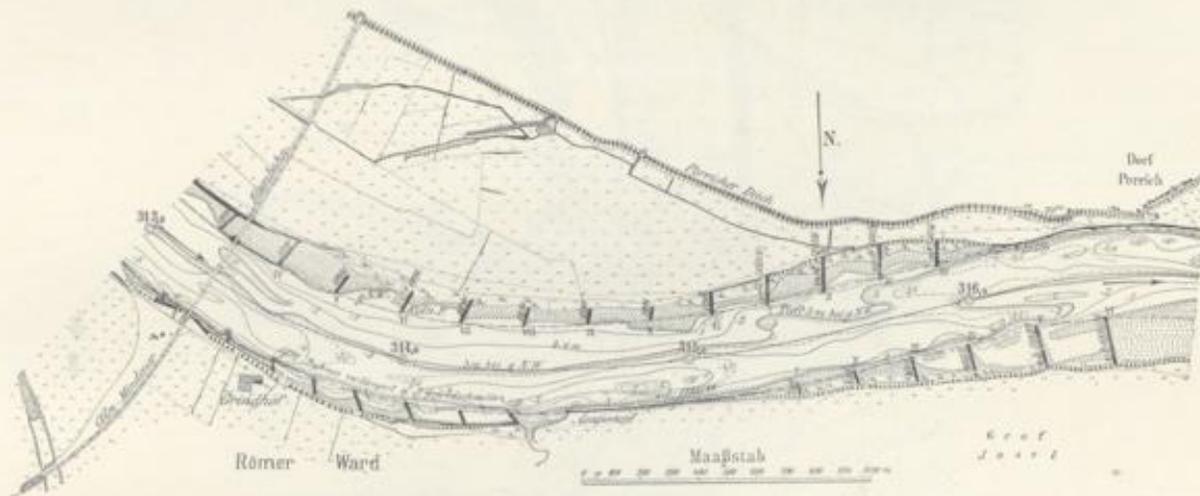
Abb. 108. Der Rhein unterhalb Wesel im Jahre 1896.

Schiffahrt störten. Die bis zum Jahre 1874 wegen der geringen zur Verfügung stehenden Geldmittel nur unvollkommen bekämpften Missstände wurden in den Jahren 1885/1886 und 1891 durch ausgedehnte Buhnenanlagen und Baggerungen in Verbindung mit Grundschwellen am unteren Ende der „Römer Ward“ und einem Deckwerk am oberen Ende der Grafinsel gründlich beseitigt (Abb. 108).

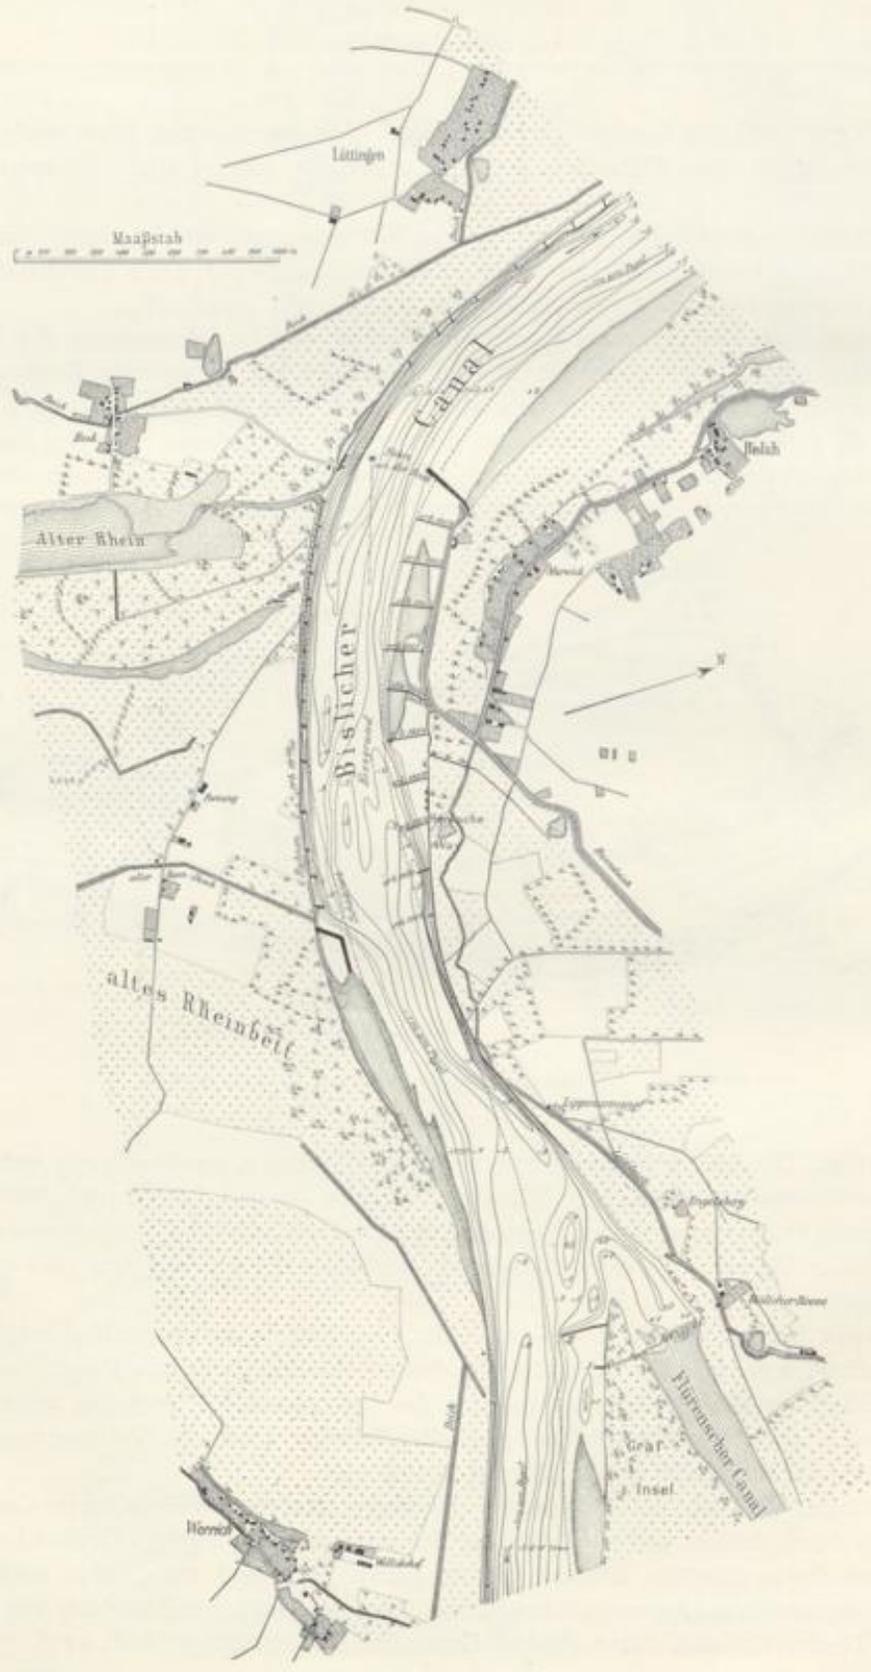
Abb. 109. Der Bislicher Canal im Jahre 1874, mit Tiefenlinien von 1860.

Der 1788 hergestellte Bislicher Canal (Abb. 106) hatte eine rasche Verlandung des alten, weit ausschweifenden Stromlaufes besonders in dessen oberem Theile zur Folge. Der neue Lauf aber nahm bald übermässige Breite an, so dass das einbuchtende Ufer gegen weiteren Abbruch geschützt werden musste, während das gegenüberliegende Ufer zur Verbesserung des Fahrwassers mit Buhnen ausgebaut wurde (Abb. 109 und 110).

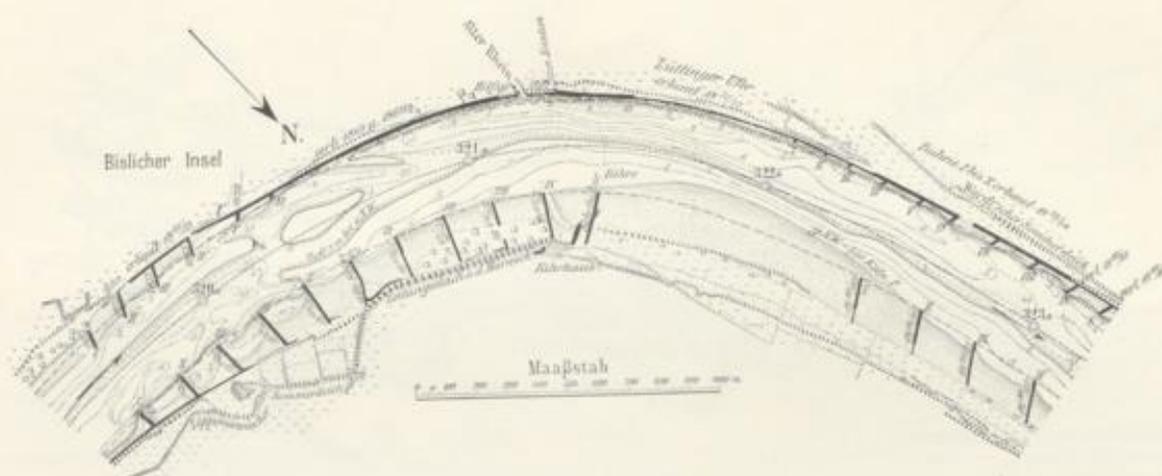
Abb. 110. Der Rhein bei Bislich im Jahre 1895.

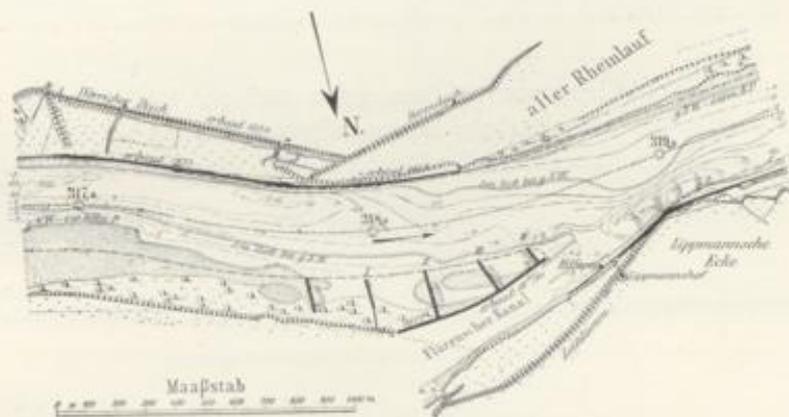
Abb. 111. Die Einmündung des Flüren'schen Canals, Zustand im Jahre 1896.

Missstände, die sich an der unteren Mündung des alten Flüren'schen Canals gebildet hatten, wurden durch Ausbau und Verlängerung der unteren Endigung der Grafinsel mittelst eines Richtwerkes und davor gelegten Buhnen in den Jahren 1877 und 1881/1884, sowie durch Befestigung der sogenannten Lippmann'schen Ecke dicht unterhalb der Mündung des Flüren'schen Canals durch Deckwerke und davor gelegte Grundschwellen beseitigt (Abb. 111).

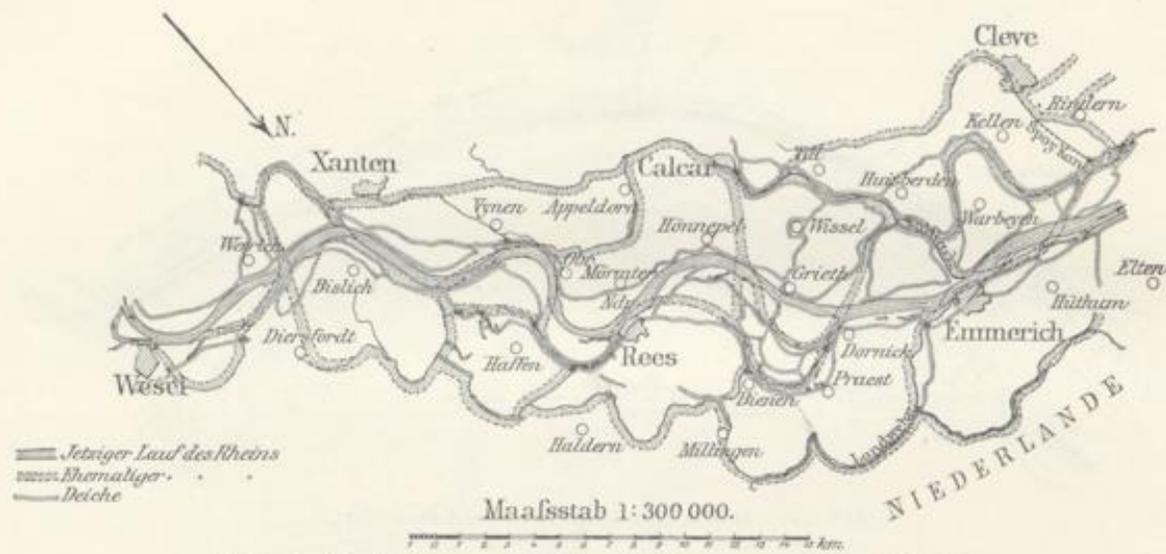
Abb. 112. Die früheren und jetzigen Rheinarme von Wesel bis Elten.

Unterhalb Xanten verbreitert sich das unter Hochwasserspiegel gelegene Thalgelände mehr und bildet ein Netz von eng verschlungenen Windungen ehemaliger Flussarme (vergl. Abb. 112).

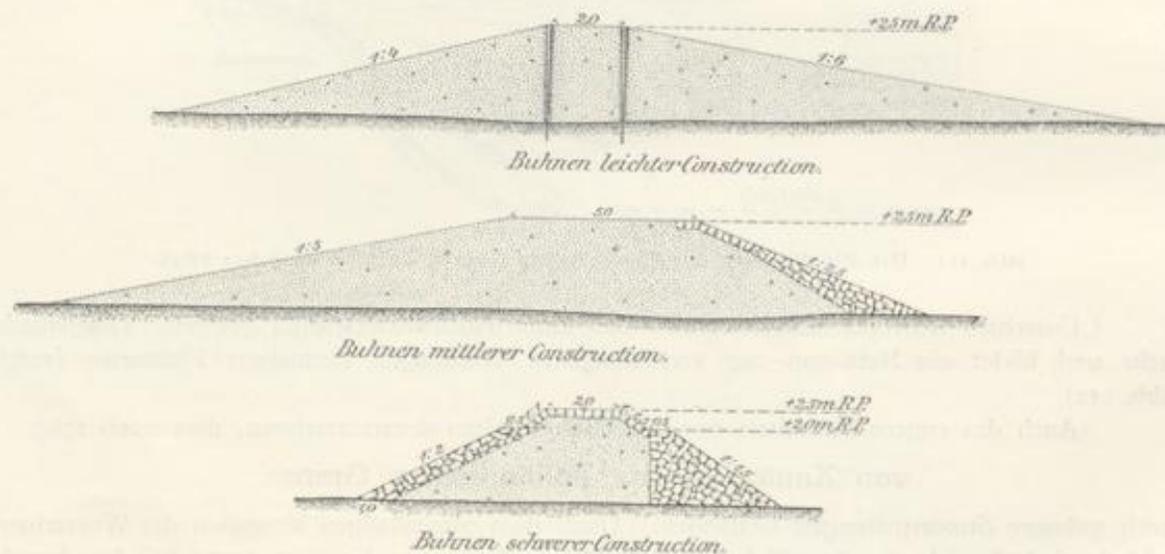
Abb. 113. Querschnitte der 1888 und 1889 erbauten Buhnen vor dem Wardt'schen Sommerdeich, am Fürstenberger Ort, am Hollandward und Reckerfelder Damm.

Wegen des geringen Stromgefälles konnten die Bühnen im allgemeinen leichter gebaut werden, was bei der oft erforderlichen grossen Länge mit Rücksicht auf die Kosten von besonderer Bedeutung ist (Abb. 113 S. 74).

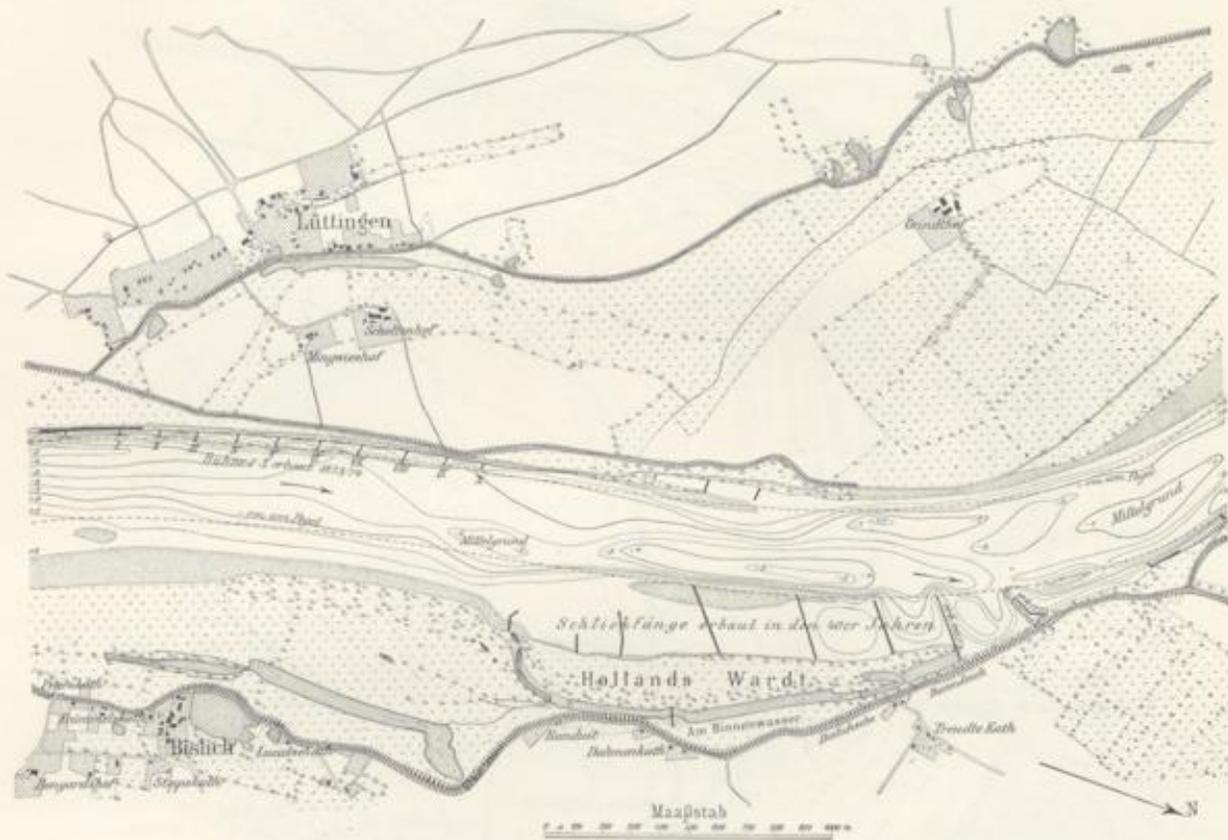
Abb. 114. Regulirung an der Hollandswald, Stand der Arbeiten im Jahre 1874, mit Tiefenlinien von 1860.

Aus demselben Grunde beschränkte man sich vor 1879 vorwiegend auf den Ausbau tiefer Buchten, wie an der „Hollandsward“ (Abb. 114), am „Vynenschen Gatt“ (Abb. 116) und oberhalb Emmerich (Abb. 120), sowie den Schutz der Ufer und die Regulierung besonders bedürftiger kürzerer Strecken, während ein zusammenhängender Ausbau einer längeren Strecke unter gleichmässiger Einschränkung des Mittelwassers bis auf die Normalbreite, wie dies die Strecke unterhalb Emmerich vom Jahre 1874 (Abb. 120) zeigt, nur ausnahmsweise vorkam. Erst nach Bereitstellung grösserer Mittel von 1880 ab wurde überall das Ufer durch Bühnenbauten bis zur Correctionslinie vorgezogen. Die hierdurch geschaffene Mittelwasserbreite beträgt oberhalb Emmerich 300 m und nimmt von hier bis Spyck allmählich bis auf 340 m zu.

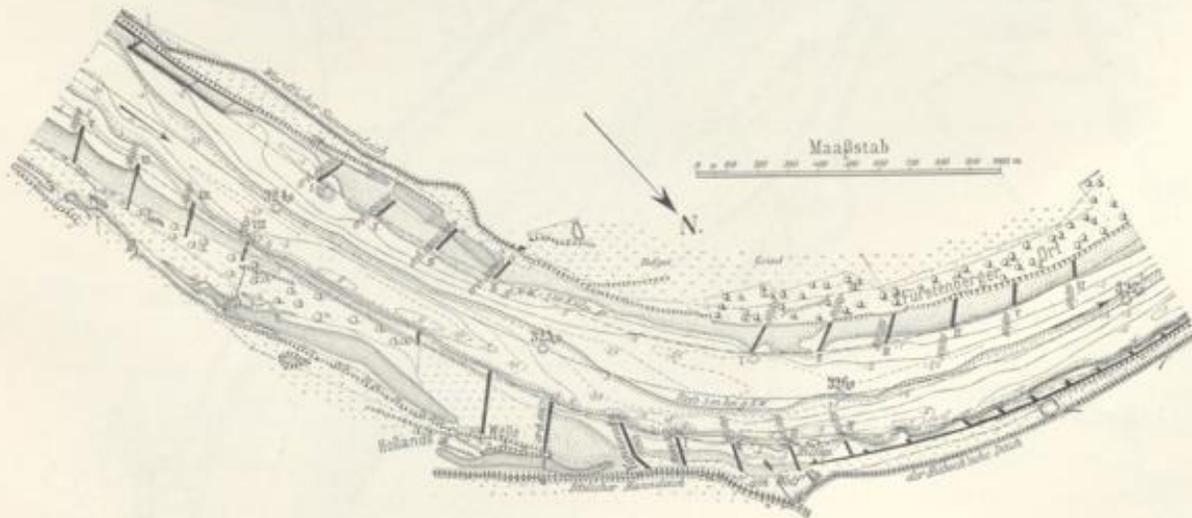
Abb. 115. Die Stromstrecke an der Hollandswald im Jahre 1896.

des Stromes nach der seit 1880 durchgeführten Regulierung zeigen u. a. die Strecken an der
Hollandswelle (Abb. 115), bei Vynen (Abb. 117), von Dornick bis Emmerich (Abb. 119),
bei Emmerich (Abb. 121), von Emmerich bis Spycck (Abb. 122) und am Vossengatt (Abb. 123).

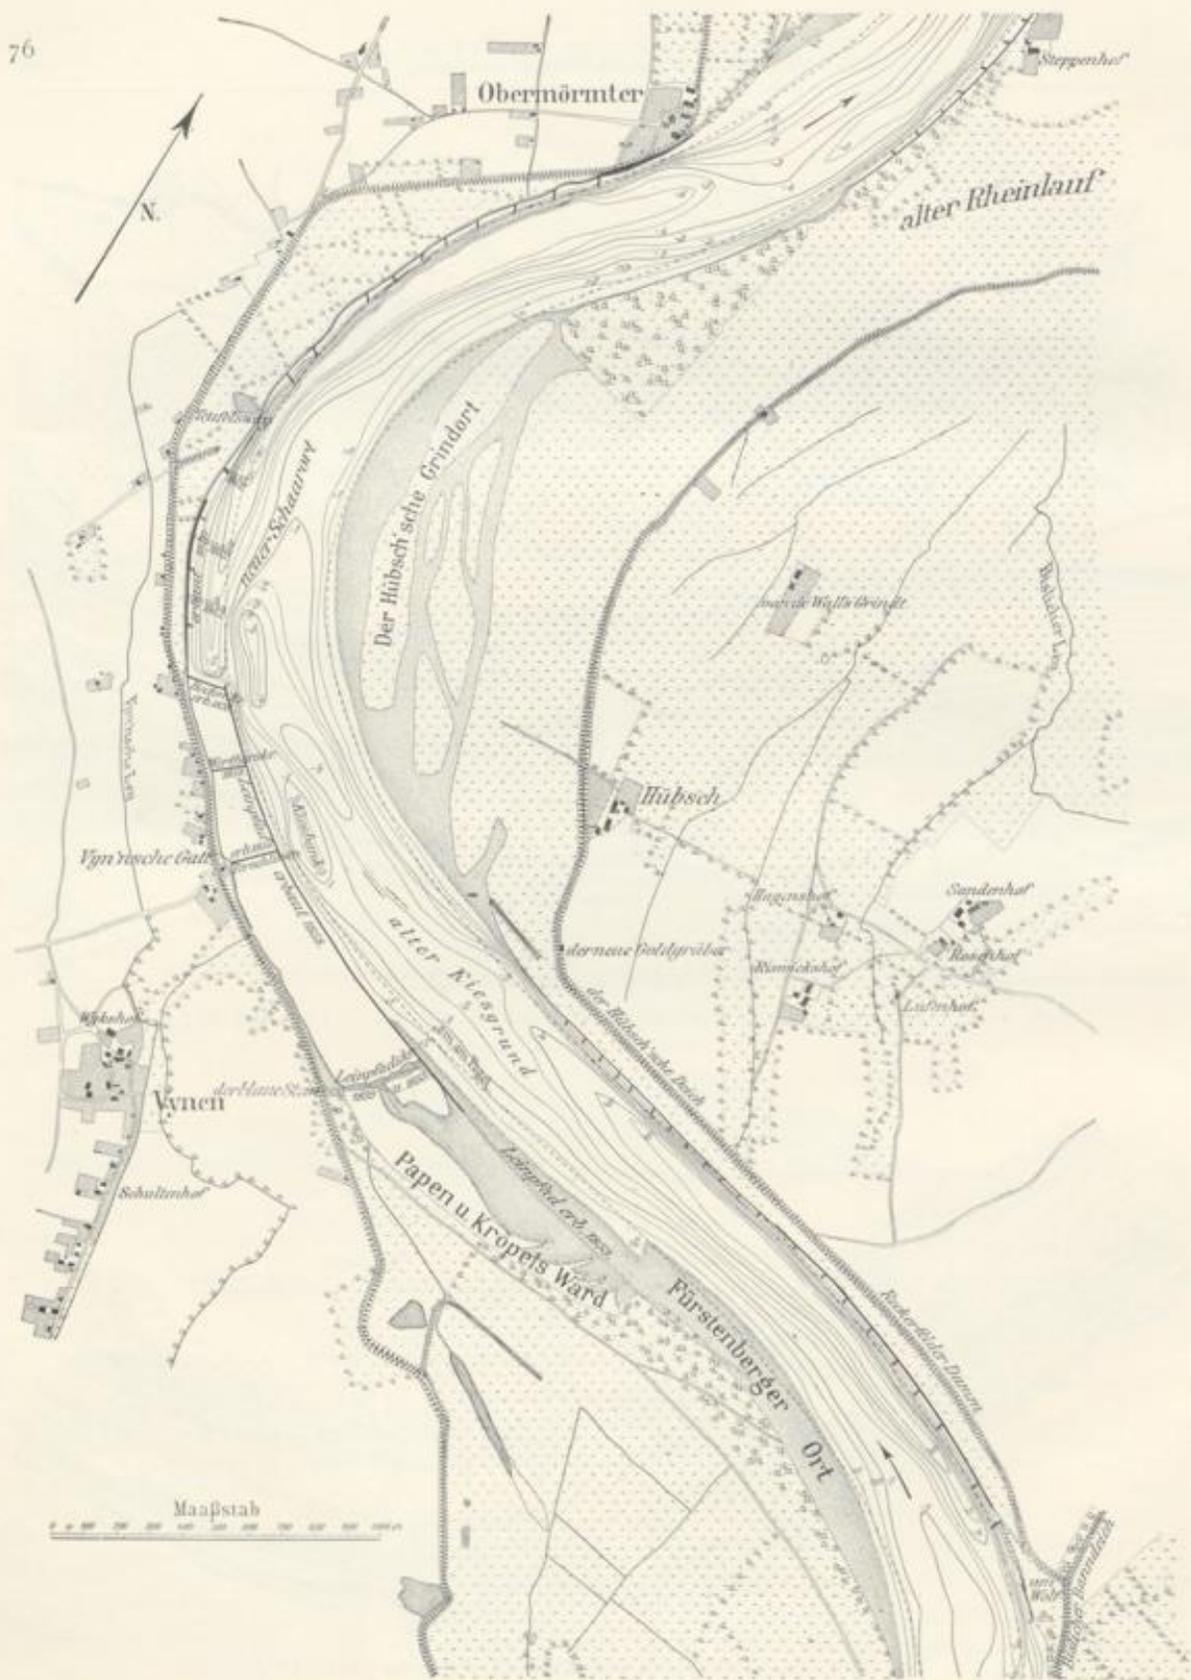
Abb. 116. Stand der Regulierungsarbeiten im Vynen'schen Gatt im Jahre 1874, mit Tiefenlinien von 1860.

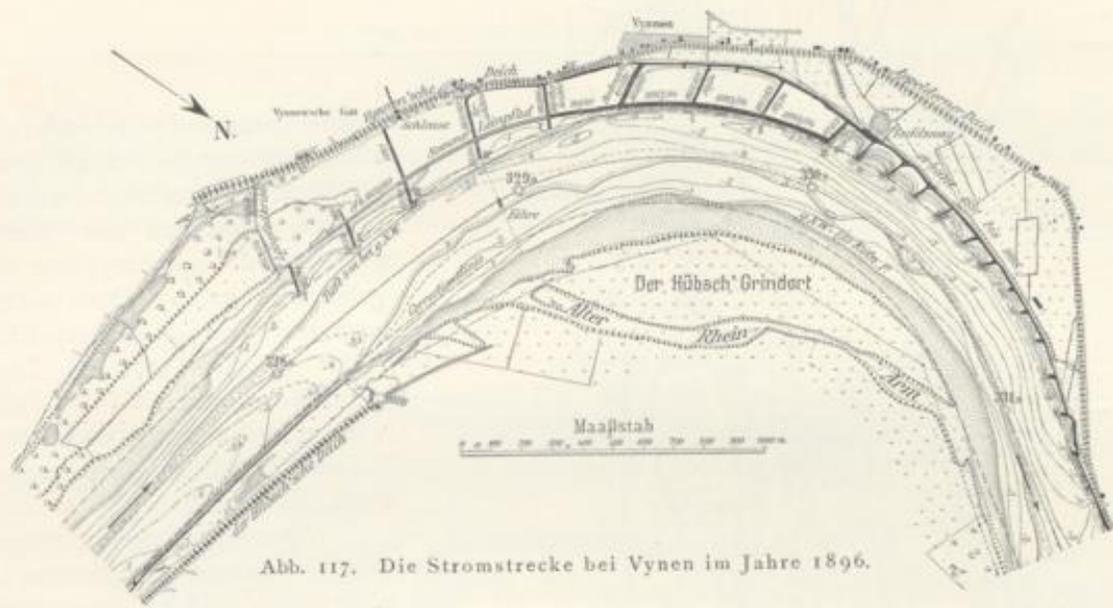
Abb. 117. Die Stromstrecke bei Vynen im Jahre 1896.

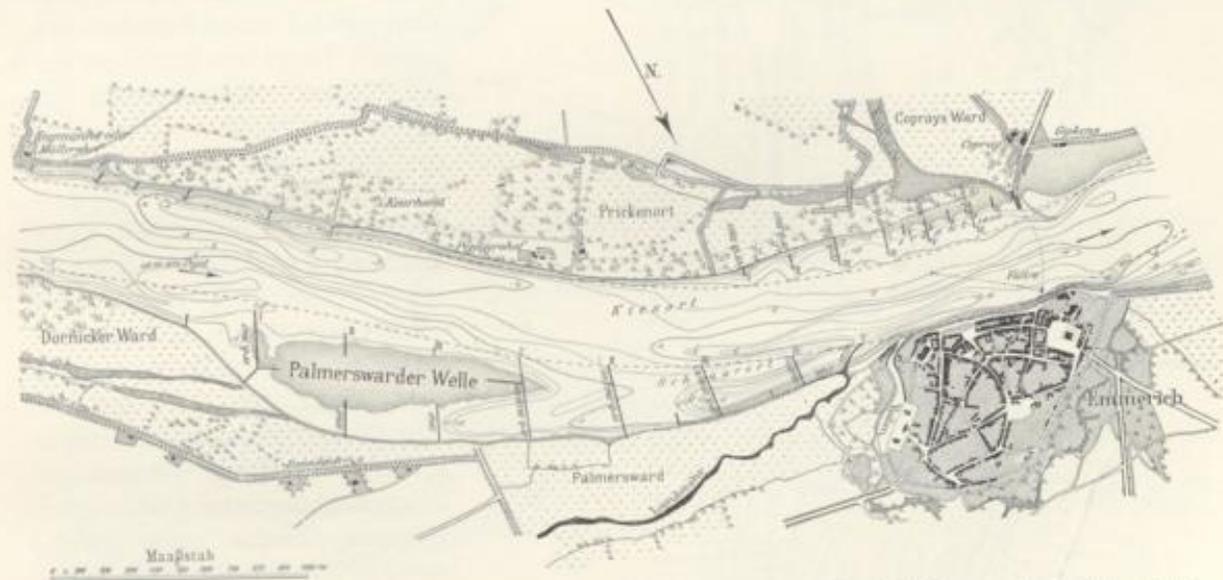
Abb. 118. Stand der Regulierungsarbeiten an der Palmerswarder Welle oberhalb Emmerich im Jahre 1874, mit Tiefenlinien von 1860.

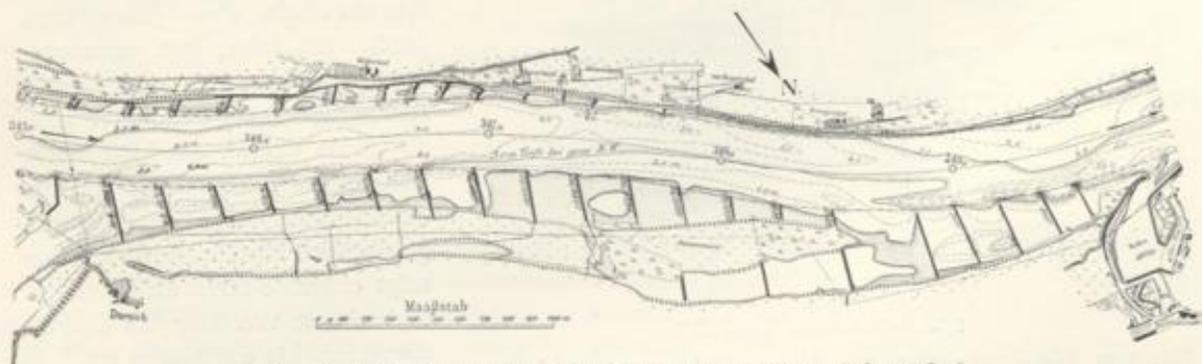
Abb. 119. Der Rhein von Dornick bis Emmerich im Jahre 1896.

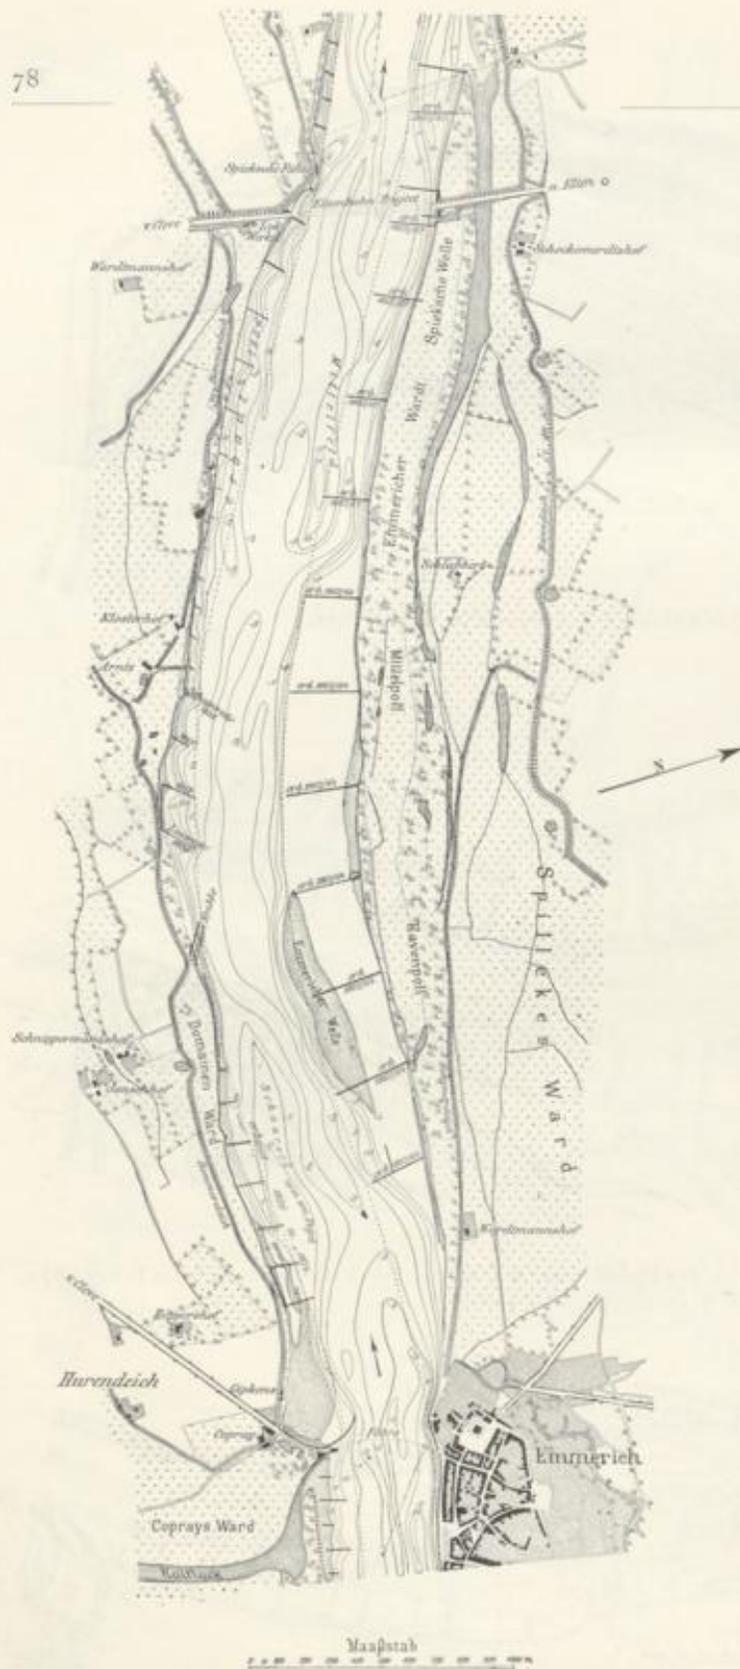
Abb. 120. Die Stromstrecke von Emmerich bis zur Spyck'schen Fähre im Jahre 1874, mit Tiefenlinien von 1860.

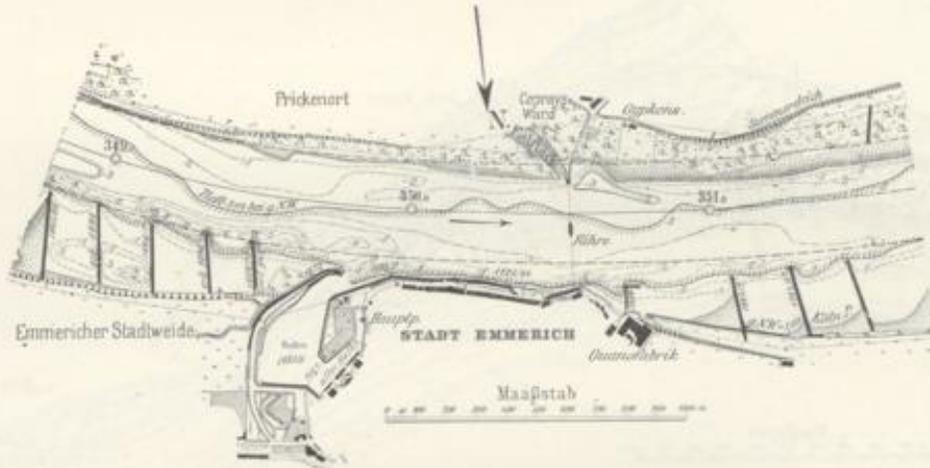
Abb. 121. Der Rhein bei Emmerich im Jahre 1896.
