Der Rhein von Strassburg bis zur holländischen Grenze in technischer und wirtschaftlicher Beziehung

Beyerhaus, Eduard

Koblenz, 1902

Die Stromstrecke von Ruhrort bis Xanten

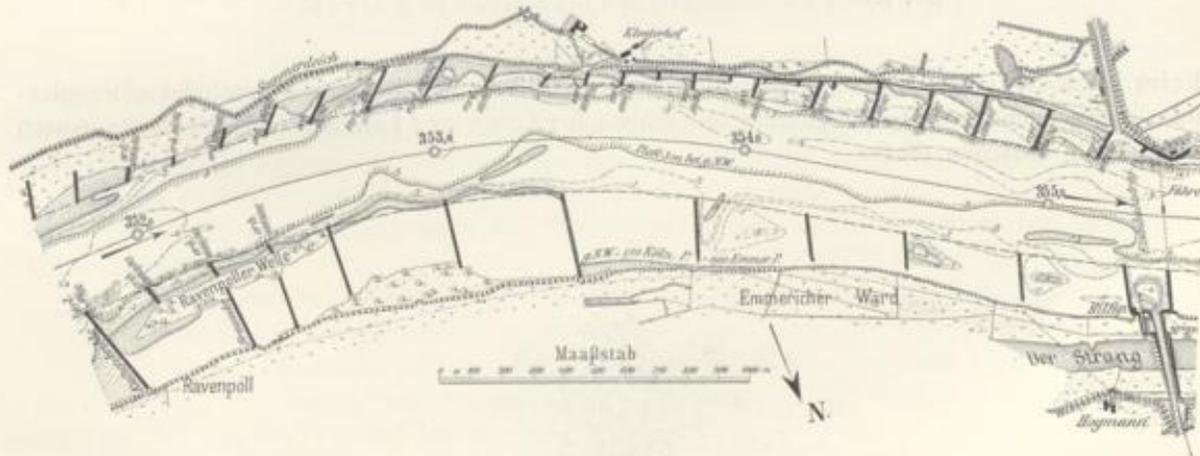
Abb. 122. Der Rhein von Emmerich bis Spycck im Jahre 1896.

des Stromes nach der seit 1880 durchgeführten Regulierung zeigen u. a. die Strecken an der
Hollandswelle (Abb. 115), bei Vynen (Abb. 117), von Dornick bis Emmerich (Abb. 119),
bei Emmerich (Abb. 121), von Emmerich bis Spycck (Abb. 122) und am Vossengatt (Abb. 123).

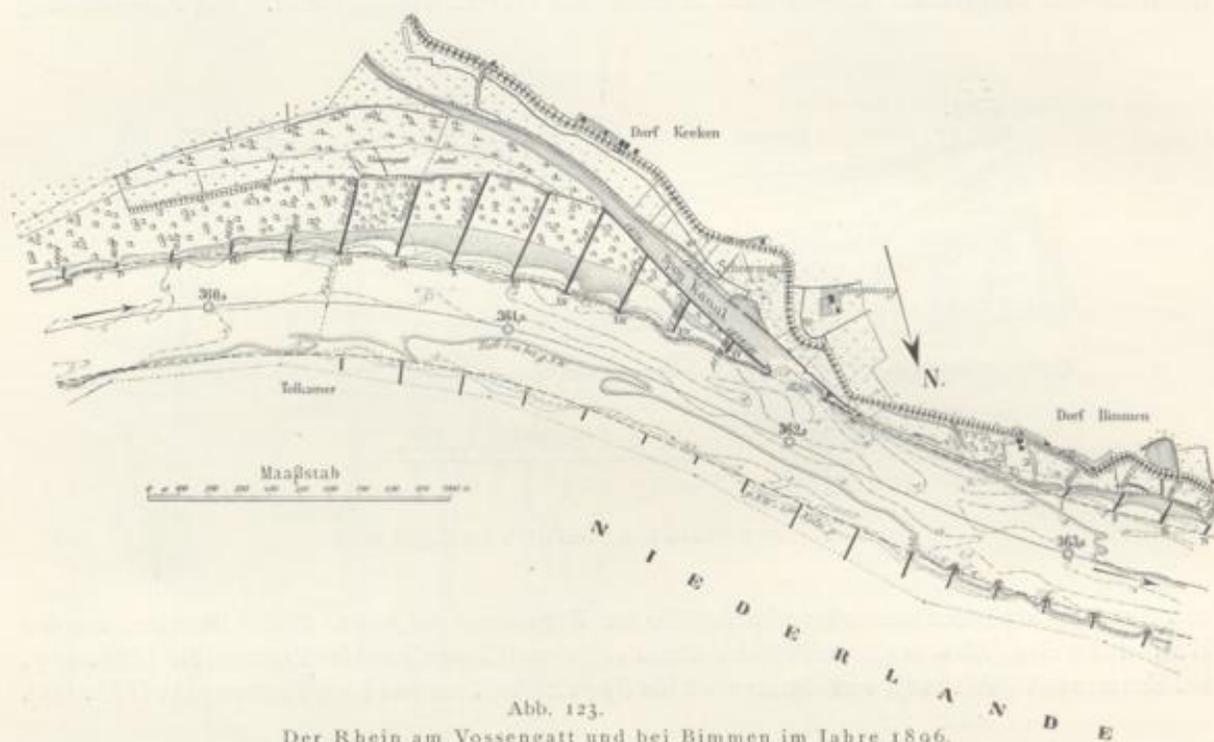
Abb. 123.
Der Rhein am Vossengatt und bei Bimmen im Jahre 1896.
