Die Kunstdenkmäler des Grossherzogthums Baden

Die Kunstdenkmäler der Amtsbezirke Buchen und Adelsheim

Oechelhäuser, Adolf

Tübingen [u.a.], 1901

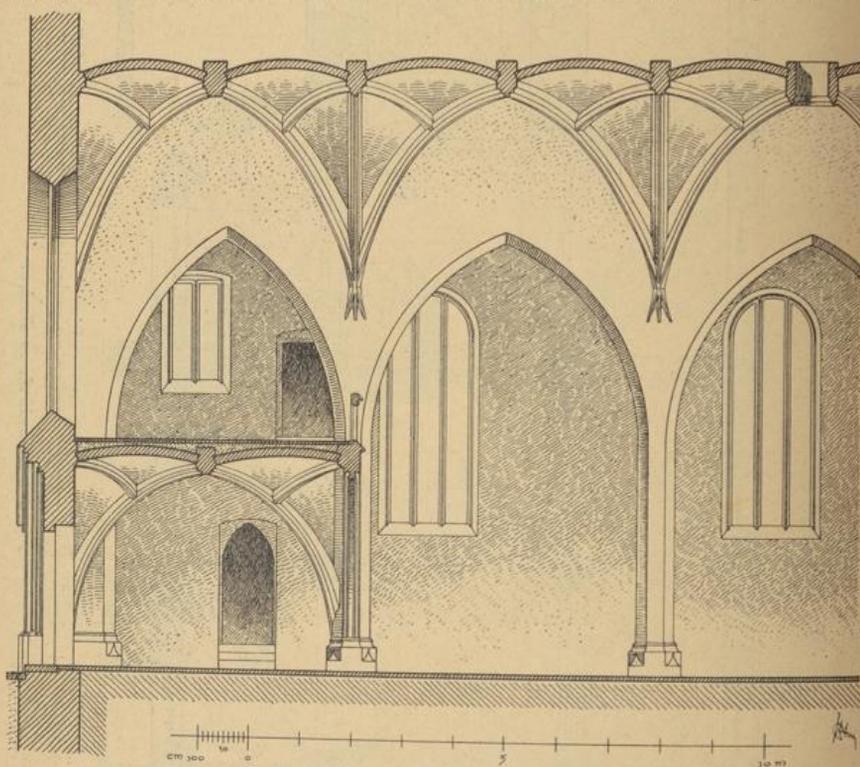
Fig. 21. Pfarrkirche zu Buchen. Längsschnitt.

Die Frage, ob und wie weit beim Neubau von 1503 die alten Mauern und Fundamente wieder benutzt sind, dürfte schwer zu entscheiden sein. Mit einiger Sicherheit lässt sich nur der unterste Theil des Thurmes bis dicht unter das Gurtgesims als älter ansprechen, da sowohl das untere Spitzbogenfenster der südlichen Chorwand, wie auch das darüber liegende (aus beiden ist das Masswerk herausgebrochen), entschieden älteren Datums ist, als das grosse spätgothische Masswerkfenster hinten im Chor, das erst beim Neubau des Jahres 1503 eingebrochen zu sein scheint. (Das Fischblasenmasswerk ist erneuert, offenbar aber nach Muster des alten.) Die Steinmetzzeichen (s. unten) bestätigen diese Annahme. Ausserdem erscheint die Sockelschräge des Thurmes älter, als das Sockelprofil des Langhauses.
