Die Kunstdenkmäler des Grossherzogthums Baden

Die Kunstdenkmäler der Amtsbezirke Breisach, Emmendingen, Ettenheim, Freiburg (Land), Neustadt, Staufen und Waldkirch - (Kreis Freiburg Land)

Keppenbach

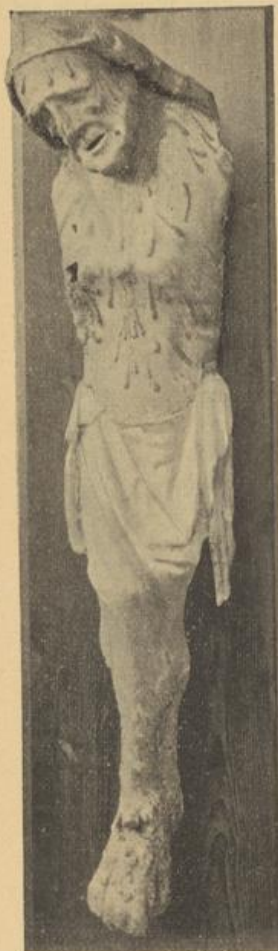
Fig. 64. Kenzingen. Christus, Holzskulptur, jetzt in der Gr. Alterthumssammlung zu Karlsruhe.

In der Grossh. Alterthümer-Sammlung zu Karlsruhe wird unter C. 6216 der *Torso* eines *Crucifixus* aufbewahrt, eine mit Leinwand überleimte und übermalte *Holzskulptur*, die aus Kenzingen stammt. Zeitlich ist dieses Fragment wohl um 1400 zu setzen. (Vergl. Fig. 64.) (B.)

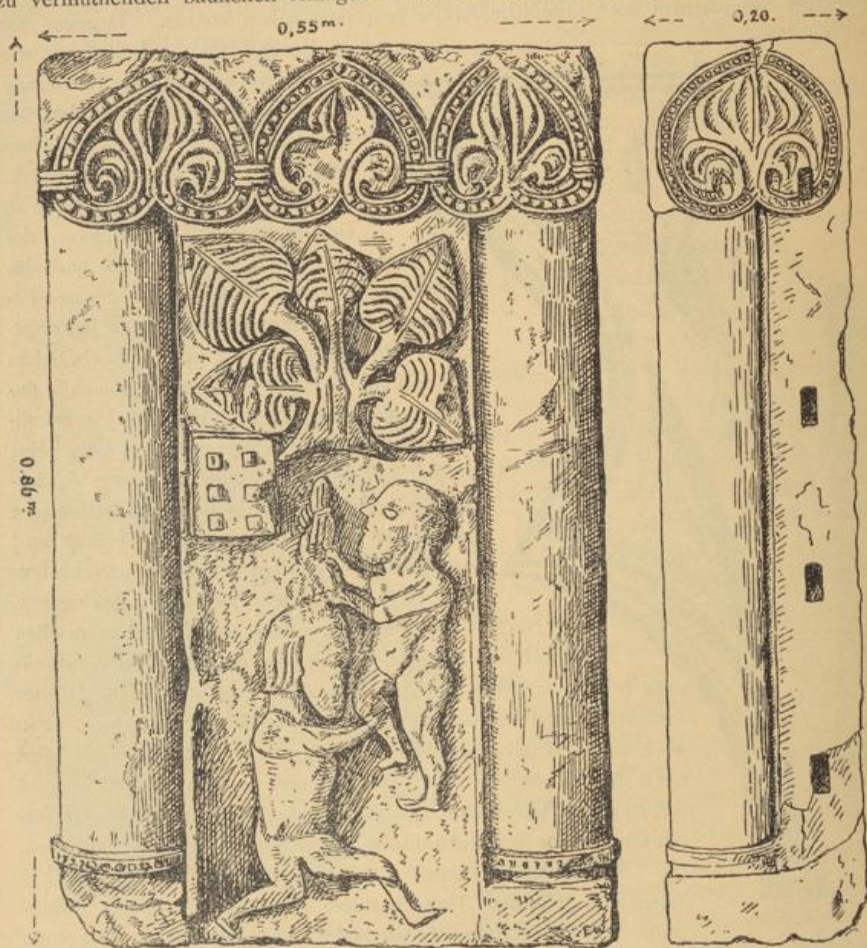
Fig. 72. Keppenbach. Ruine. Reliefplatte aus dem Thurm (*D*).

Architektonisch wichtige Funde aber sind besonders die bereits 1886 bei Anlage einer Strasse gemachten; zunächst zwei Reliefplatten aus rothem Sandstein, deren Flachreliefschmuck aus den Abbildungen ersichtlich ist (Fig. 72 und 73). Den Sinn der Darstellungen — auf der einen zwei

nackte männliche Figuren, die untere knieende zu der oberen emporgreifend, auf dem andern ein Adler und ein Löwe — vermag ich nicht zu enträthseln. Der merkwürdigerweise auf Beiden vorhandene Zweig mit Lindenblättern legt, wie Wibel mit Recht sagt, den Gedanken an ein Wappenbild nahe. Das erste Stück zeigt an beiden Seiten rechteckige Löcher, die später, wenn auch nicht nothwendig viel später, eingehauen worden sind, wie das Einhauen in das Ornament beweist. Vermuthlich haben sie einer Vergitterung gedient. Danach scheint kaum ein anderer Ausweg möglich, als dass dieses Stück die Hälfte (und zwar in der Breite) eines sehr breiten Mittelstückes zwischen zwei Rundbogenfenstern war. Der andere Stein ist an der Seitenfläche bei dem Blattornament schräg einwärts abgehauen und sauber bearbeitet, auch er müsste also wenigstens mit dieser

prismatisch abgeschnittener Block, der in seiner Grundfläche und an seinem oberen, schräg abgeschnittenen Ende wie in Fig. 72 stylisirte Lilien-Ornamente zeigt. Alle diese Stücke weisen entschieden auf das 12. Jh. Ob auf die Mitte desselben, wie Wibel meint, möchte ich nicht bestimmt sagen, da bei der Erbauung des etwas entlegenen Schlosses eines unbedeutenden Geschlechtes auch antiquirte Kräfte gearbeitet haben können. Dagegen hat

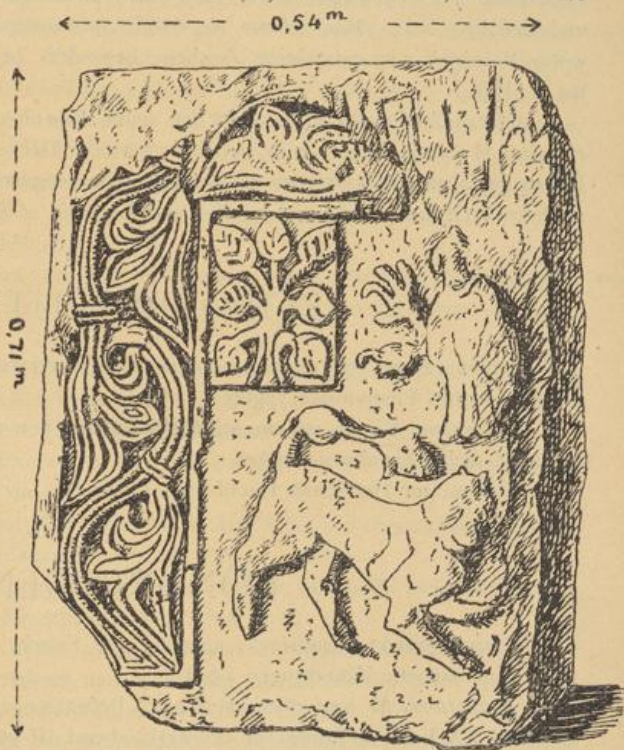
Fig. 73. Keppenbach. Ruine. Reliefplatte aus Thurm (*D*).
