Illustration: Fig. 26. Dertingen. Kirchhof

Fig. 26. Dertingen. Kirchhof.

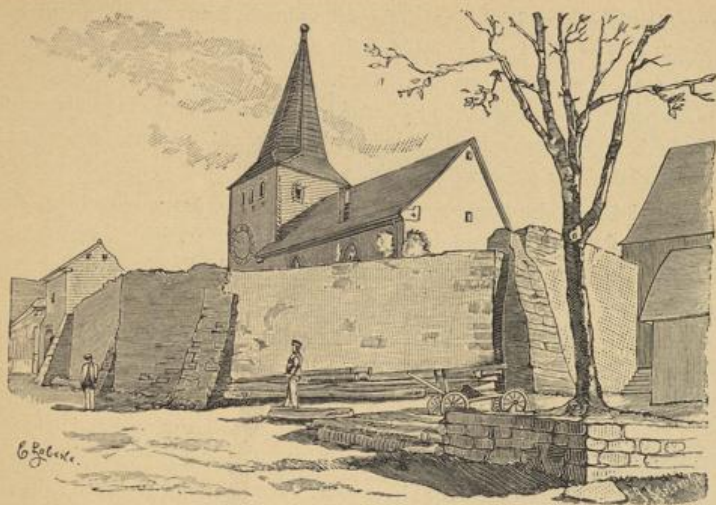
Die alte, jetzt evangelische, kleine *Kirche* (Fig. 26) inmitten dieser Anlage stammt in ihrem ältesten Theile, dem quadratischen Thurm, noch aus romanischer Zeit. Dem burgartigen Character der ganzen Anlage entsprechend, war dieser mit Zinnen versehen, über denen das jetzige vierseitige Dach mit dem Glockenstuhl errichtet wurde. Gegen Ende des XIII. Jhs. scheint ein Umbau im Innern vorgenommen und das jetzt als Chorraum dienende untere Geschoss mit dem Kreuzgewölbe versehen worden zu sein. Die Form der Rippen und Consolen, von welchen diese ausgehen, sowie der geringe Busen der Kappen deuten nämlich auf die Frühzeit der Gothik hin. Dessgleichen das Masswerk des dreitheiligen Fensters in der Südwand dieses Raumes. (Fig. 27).

hofsmauer die Jahreszahl 1550. Reste des erwähnten ehemaligen Wehrganges, der die ganze Mauer umzogen haben wird, nur an einem Theile der Nordmauer neben dem Eingange. Die Schiesscharten durchweg vermauert.
