Baugeschichte der Stadt Bruchsal vom 13. bis 17. Jahrhundert

Heiligenthal, Roman Friedrich

Heidelberg, 1909

4. Teil: Die Baudenkmale der Stadt Bruchsal

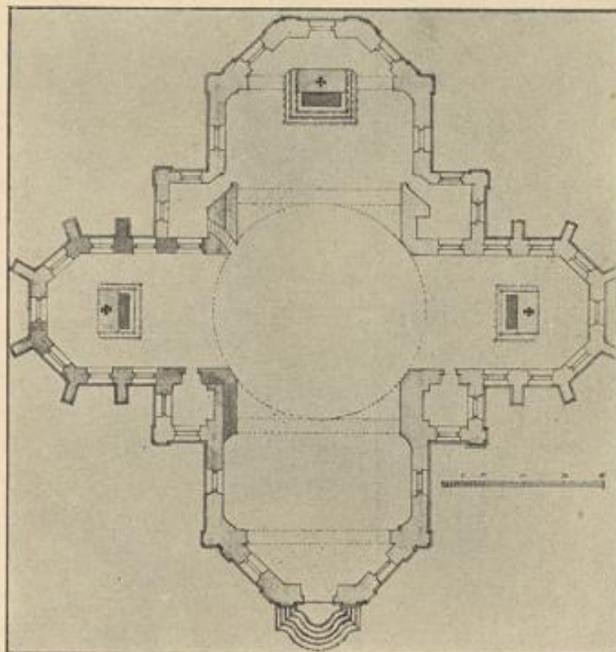
Abbildung 65. Nicht ausgeführter Entwurf zur neuen St. Peterskirche mit den völlig erhaltenen Umfassungsmauern und Fenstern des alten Chores. Orig. GGLA.

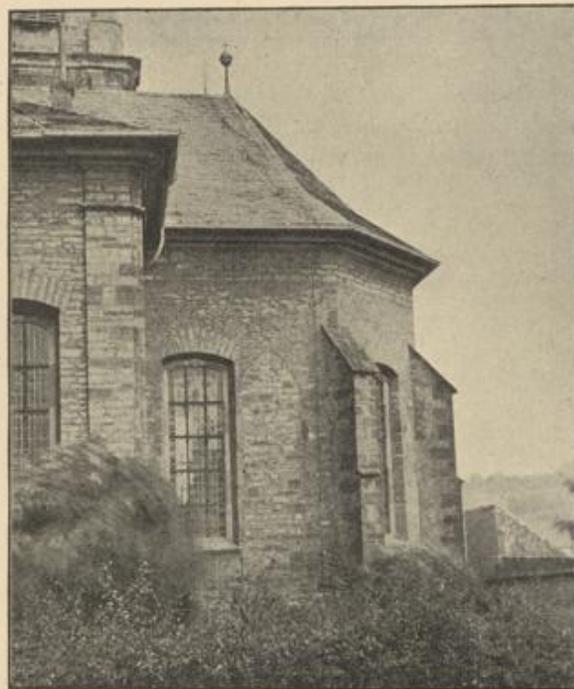
Abbildung 66. Chor der alten St. Peterskirche, verbaut in die Kirche des 18. Jahrhunderts.

gänzlich veränderten Fenster saßen einst auf einem durchlaufenden Gurtgesims, bestehend in Schräge, Fasen und Kehle, und hatten eine lichte Breite von 85 cm bei 5,5 m Höhe im Scheitel. Der Spitzbogen war der normale, d. h. Kämpfer und Scheitel bildeten die Eckpunkte eines gleichseitigen Dreiecks. Die Gurte liegt in einer Durchschnittshöhe von 3 m über dem jetzigen Niveau, die Strebepfeiler sind 75 cm breit bei einem Vorsprung von 1,3 m. Sie sind 3 m über der Gurte um 15 cm abgesetzt und

schließen mit ihrer Abdeckung bei 7 m an die Chorwand an. Das Profil des Hauptgesimses läßt sich nicht mehr feststellen, es wurde bei der Erhöhung des Baues abgeschlagen, wir sehen nur noch die umlaufende ungefähr 25 cm starke Sandsteinschicht. Das Material der Kirche ist Kalkbruchstein, die Eckverkleidungen, Abschrägungen, Fenstergewände und Gesimse bestehen aus Keupersandsteinen. Der Chor war einst mit Kreuzgewölben geschlossen; außer dem halben Achteck waren noch zwei reguläre Joche vorhanden. Die Sakristei ist, wie man aus einer Tür in dem alten Plane schließen kann, an der Nordseite in den Winkel zwischen Chor und Langhaus eingebaut ge-

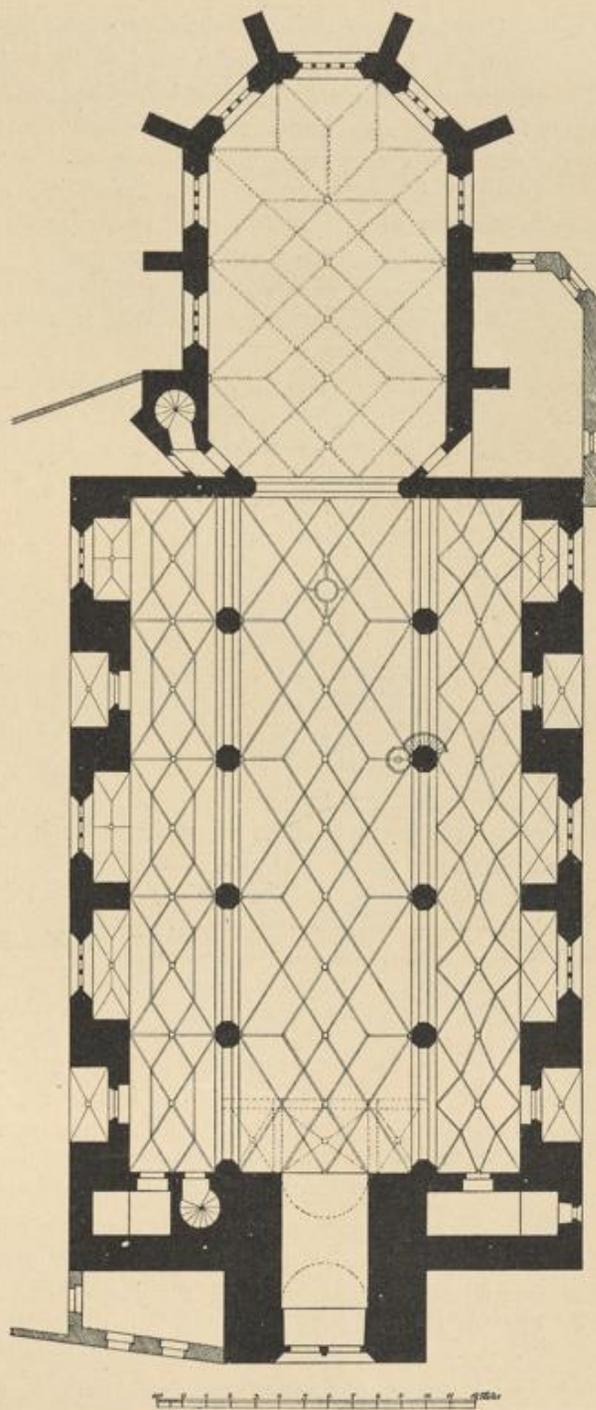
Abbildung 69. Grundriß der Liebfrauenkirche
(Chorgewölbe rekonstruiert).

aus sichtbar waren. Alle Lichtöffnungen des Chores zeigen eine Teilung durch zwei Maßwerkpfeiler, nur das Achsenfenster ist dreimal geschieden und hat so etwas größere Breite. Der Scheitel der Spitzbogenfenster liegt 10,5 m über der Gurte; das Maßwerk wie die Pfeiler, durch Kehlen profiliert, haben hübsche und wechselvolle Figuren. Der Chor erreicht bis zum Hauptgesims eine Höhe von 16,6 m und ist durch Stab und Kehle abgeschlossen. Die wuchtigen Strebepfeiler sind zweimal abgetreppt, ihre geschweifte Deckung trägt an der Stirnseite einen kleinen Sattel mit einfacher Bekrönung. An der Nordseite ist eine Wendeltreppe angebaut; an der Südseite befand sich ursprünglich die Sakristei. Die heutige Sakristei an der Nordwand wurde um 1750 durch Leonhard Stahl als Ornatkammer errichtet. Dabei wurde das der Treppe zunächst liegende Fenster vermauert. Die Gewölbe ruhten einst auf Konsolen an den Seitenwänden und auf Diensten in den Winkeln des Chorschlusses, wie wir es heute noch zu Baden-Baden sehen. Die Basen der Wandsäulchen sind noch hinter dem Hochaltar erhalten.

Tonne mit Stiechkappen ersetzte später die Rippengewölbe, Dienste und Konsolen verschwanden, ein reicher Barockaufbau nahm die Stelle der alten Schreinaltäre ein.

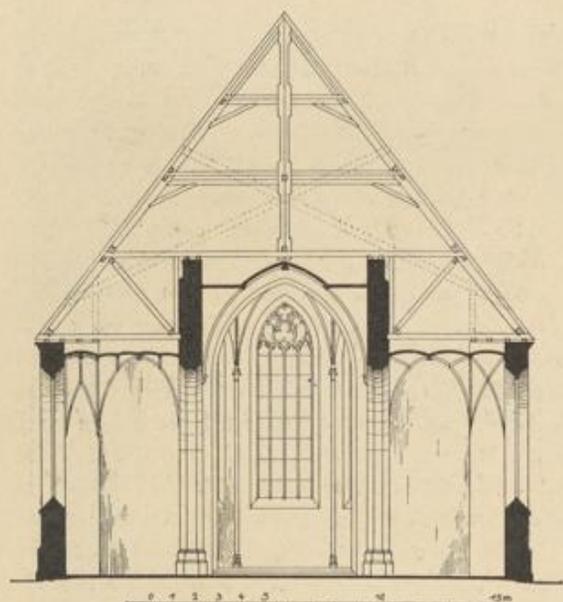
Abbildung 70. Querschnitt der Liebfrauenkirche
(Chorgewölbe rekonstruiert).

eines älteren im gebundenen System angelegten Gotteshauses erbaut wäre.¹ Die Seitenschiffe gewannen wesentlich an Ausdehnung durch den, nach einer in spätgotischer Zeit beliebten Gewohnheit einbezogenen Raum zwischen den Strebepfeilern. Die Länge der Schiffe beträgt etwas über 30 m, dazu kommt noch der zur Hälfte eingebaute Turm. Je vier einfache Achteckpfeiler, die ohne Vermittelung in die Scheidebogen der Schiffe übergehen, tragen die Wände des erhöhten Mittelschiffs. Zwei Portale auf jeder Langseite vermitteln den Zugang. Sie befinden sich an der innern Flucht der Strebepfeiler und erhalten so kleine Vorhallen, über welchen die Abschlußmauer, durch ein Fenster durchbrochen, wieder nach außen überspringt. So entsteht im Innern ein reicher Wechsel von Wand und Nischen, von großen und kleinen Fenstern. Die Vorhalle des Hauptportals im Erdgeschoß des Turmes wurde im 18. Jahrhundert durch ein einfaches Tonnengewölbe geschlossen als Ersatz für das beim Brande von 1676 durch die herabstürzenden Glocken zertrümmerte Rippengewölbe. Im 19. Jahrhundert wurde diese Tonne durch drei Kreuzgewölbe ziemlich unglücklich ersetzt. Das obere Geschoß des Turmes war ursprünglich nach innen offen und bildete die Sängerbühne. Reich und wechselvoll sind die Deckengewölbe, deren Rippen das bekannte, überall im Bruhrain vorkommende Kehlenprofil zeigen. In den Nebenschiffen schneiden die Rippen unmittelbar aus Wand und Pfeilern heraus, im Hauptschiff gehen sie von einem kurzen Dienst aus, der auf einem mit Laubwerk gezierten Kragstein ruht.

ziemlich hoch emporgeführt werden. Wohl aus Sparsamkeitsgründen hat man die Seitenschiffe niedriger gehalten. Kleinere Fenster im Mittelschiff über den Scheidebogen, denen Licht durch den Dachraum zugeführt wird, wurden im XIX. Jahrhundert angelegt.

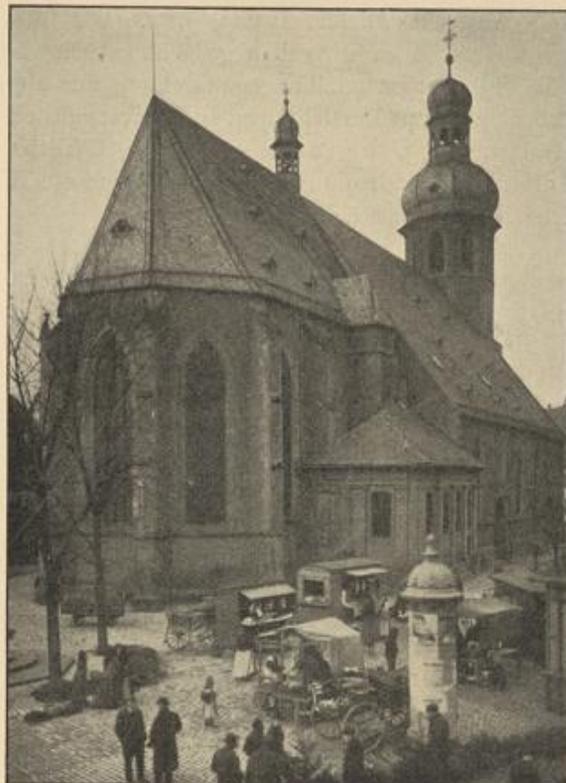
Abbildung 71. Äußeres der Liebfrauenkirche.

Das Äußere des Langhauses der Liebfrauenkirche zu Bruchsal ist sehr einfach. Der Sockel setzt sich aus drei Schichten zusammen, deren untere eine Schräge, deren obere Kehl und Fasen zeigt. Das Hauptgesims besteht aus Platte, Kehle und Stab. Ein umlaufender Gurt, auf welchem die Fenster sitzen, vervollständigt die Erscheinung. Eine lebendige Schattenwirkung geben die tiefen Vorhallen der Portale;

Abwechslung brachte das Maßwerk der Fenster, welches heute fast durchweg zerstört ist. Die einfache Turmfront entbehrt nicht einer gewissen Größe. Das hohe Achteckgeschoß trug ursprünglich eine Maßwerk Galerie und einen schlanken Helm. Der Glockenstuhl enthielt im 16. Jahrhundert drei größere Glocken für das Stift und drei kleinere für den Gebrauch der Stadt.

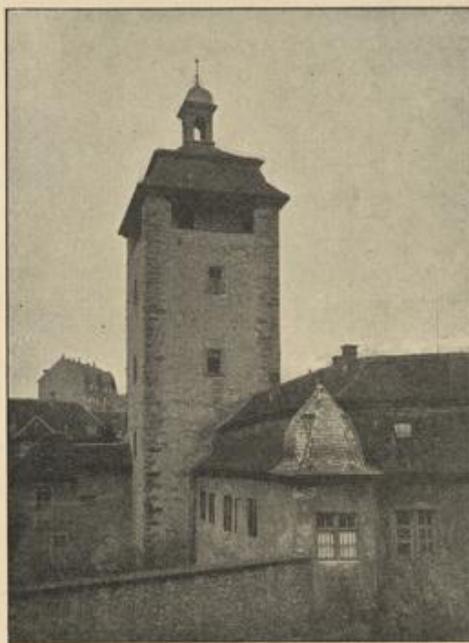
Abbildung 72. Altes Schloß 1908.

Den Grund zu einem Neubau an der Stelle der alten Burg legte Bischof Gerhard von Ehrenberg im Jahre 1358 durch die Anlage des heute noch bestehenden Berchfrits. Wahrscheinlich hat dieser Bischof auch die mächtige Schildmauer an der Bergseite errichtet und die Umfassungslinie gegen die Stadt mit ihrem Torturm angelegt. Nikolaus I. vollendete am Ausgang des Jahrhunderts das Werk seines Vorgängers. Die Bischöfe des 15. und 16. Jahrhunderts bauten den Palast an der Südwestseite und die stattlichen Wirtschaftsgebäude in dem weiten Vorhofe. Auch eine Schloßkapelle wird um 1450 erwähnt. Die Burg hatte im 30 jährigen Krieg viel zu leiden und wurde im holländischen Feldzuge im Jahre 1676 verbrannt. Als Ruine sehen wir sie auf der Abbildung Samson Schmalkalders. Bald darauf im Jahre 1689 fiel das Schloß

zum zweitenmal der Vernichtung anheim. Im 18. Jahrhundert wurde es durch den Neubau der Residenz überflüssig und diente von nun an hauptsächlich als Gefängnis. Im Jahre 1849 hat ein politischer Gefangener, der hier untergebracht war, eine Zeichnung angefertigt, welche unter dem Titel: «Aussicht der gefangenen Republikaner im Weiberruchthause zu Bruchsal» verbreitet wurde. Neben der Abbildung Schmalkalders ist diese Darstellung für uns wichtig; sie zeigt uns die Innenseite der Burg und gibt einzelne Bauten wieder, welche heute abgebrochen sind. Außer diesen Ansichten besitzen wir noch einen alten Grundriß aus der Mitte des 18. Jahrhunderts, der sich unter den alten Plänen der Großh. Bezirksbauinspektion Bruchsal fand.

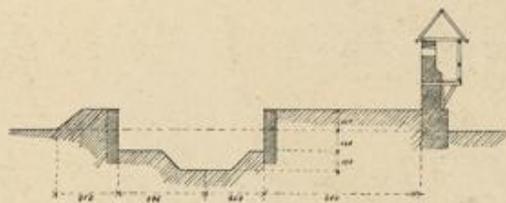
Abbildung 78. System der alten Stadtbefestigung am Pulverturm.

Nicht der gesamte Aushub des Grabens hatte bei der Aufschüttung des Wehrdamms Verwendung gefunden, ein Teil davon bildete einen kleinen Vorwall. Dieser gab zugleich die Möglichkeit, den Wasserspiegel des Grabens höher zu stauen, mit dessen Sohle man bei dem schwierigen Abfluß nicht allzu tief gehen konnte. Wall und Vorwall waren wohl ursprünglich mit Palissaden gekrönt, die Torbauten bestanden aus Stein. Mauertürme werden vor 1400 in Bruchsal nicht erwähnt.

Der Zwinger hatte eine durchschnittliche Breite von 9 Meter, das gleiche Maß wies der Graben auf. Die innere Böschungsmauer war an ihrer Oberkante noch ungefähr 50 cm dick; Mörtel Spuren an ihren Resten machen es wahrscheinlich, daß darauf noch eine aufgemauerte Brustwehr saß. Auf der Abbildung Schmalkalders erscheinen allerdings nur Palissaden als Schutzwehr des Zwingers, doch schließt dieser Umstand ja nicht aus, daß hier und dort auch eine bessere und massive Deckung bestand. Der Graben lag mit seiner Sohle 2,3 Meter unter dem Niveau der Stadt. Durch die Aufschüttung des Zwingers und Vorwalles erreichte er eine Tiefe von 3,5 Meter im Maximum. Die Krone des Außenwalles hatte eine Breite von 1,5 Meter; sie war, wie gesagt, wahrscheinlich ebenfalls durch eine Brustwehr geschützt, das älteste Beispiel des gedeckten Weges. Die Mauer, deren geringe Höhe sich vielleicht aus den Schwierigkeiten der Fundierung, vielleicht auch schon aus dem Einfluß der Feuerwaffen erklärt, war in gewissen Entfernungen durch Türme flankiert, welche größtenteils selbständige Glieder der Befestigung bildeten und nicht unmittelbar vom Wehrgang der Mauer aus zugänglich waren. Wohl wegen der tiefen Lage desselben weisen sie mit Ausnahme eines einzigen am Eintritt des Krottbachs keinerlei Verbindung mit ihm auf, sie stehen als

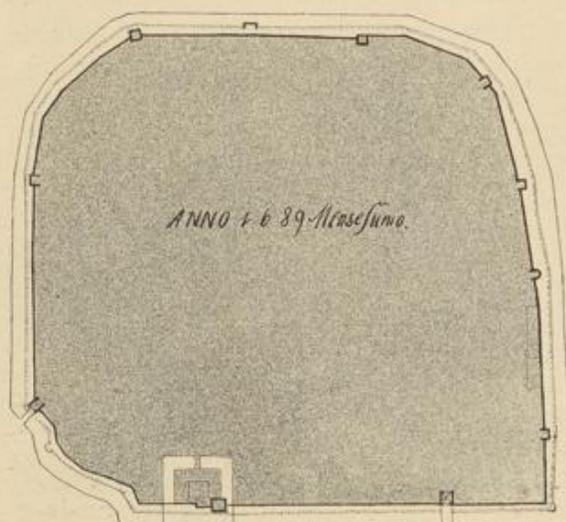
Abbildung 79. Samson Schmalkalders Aufnahme des Mauergürtels der Stadt Bruchsal Orig. GGLA.

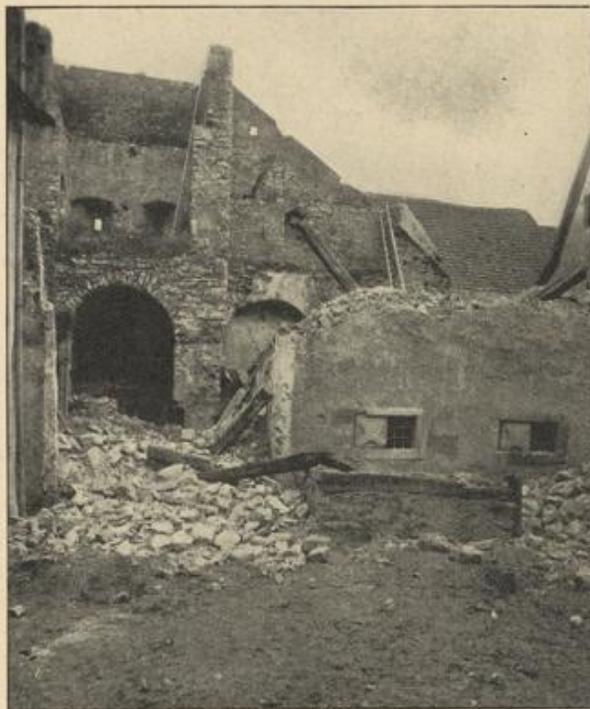
Abbildung 82. «Wachhaus» am Durchfluß des Krottbachs durch die Ringmauer.

Der Krottbachturm, von dem wir noch eine während des Abbruchs aufgenommene Photographie besitzen, unterscheidet sich von den anderen Flankierungsbauten durch seine Verbindung mit dem Wehrgang. Das Erdgeschoß nahm der gewölbte Durchlaß des Baches ein. Darüber befand sich der Eingangsraum, der auf gleicher Höhe mit dem Wehrgang lag und beiderseits durch Türen mit ihm verbunden war. Zwei

Schießscharten durchbrachen die Stirnwand des ersten Obergeschosses; der dritte Stock war anscheinend ebenso angelegt wie im Pulverturm. Auch hier wurde die Stadtseite über dem Durchlaß nur mit einer Fachwand geschlossen.

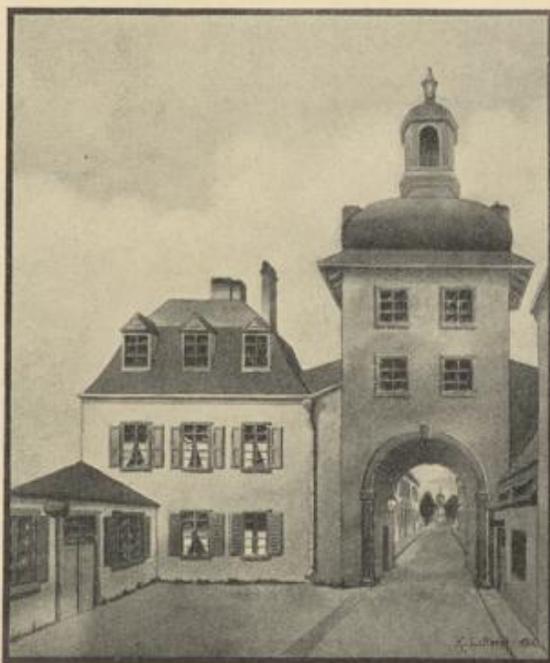
Abbildung 83. Das «Speierer Tor» im 19. Jahrhundert.

Von den beiden Tortürmen haben sich nur Grundrisse in alten Plänen und die Ansichten auf der Zeichnung Schmalkalders erhalten, außerdem ein Aquarell des gänzlich veränderten Speierer Tores aus der Mitte des 19. Jahrhunderts. Auch die Tortürme hatten, soweit wir noch erkennen können, keine Verbindung mit dem Wehrgang. Abgesehen von den Torhallen weisen sie die gleiche Einteilung auf wie die Flankierungstürme, z. B. der Pulverturm. Von diesen unterschieden sie sich haupt-

sächlich durch ihre Stellung; sie lagen mit der Außenseite in der Mauerflucht, während die Flankierungstürme darüber vorsprangen. Äußerlich fallen die beiden Tore vorteilhaft auf durch die Eckverkleidung und die zierlichen Dachpyramiden mit Laterne und welscher Haube. Auf einem Plane von 1720 hat sich der Grundriß des Heidelheimer Tores mit dem anschließenden Vorwerk erhalten. Bastionartig vorspringende Mauern umgaben einen kleinen Waffenplatz, welcher durch Türen mit dem Zwinger in Verbindung stand, ein Brückenhaus war dem Turme vorgelagert. Der Zugang zu den Obergeschossen der Tortürme erfolgte auf Freitreppen, da das Erdgeschoß ganz von der Torhalle eingenommen war. Der Heidelheimer Torturm besaß überdies noch einen Aufzug an der Westseite, um Munition und Proviant für die hier stationierte Feuerwache emporzuwinden.

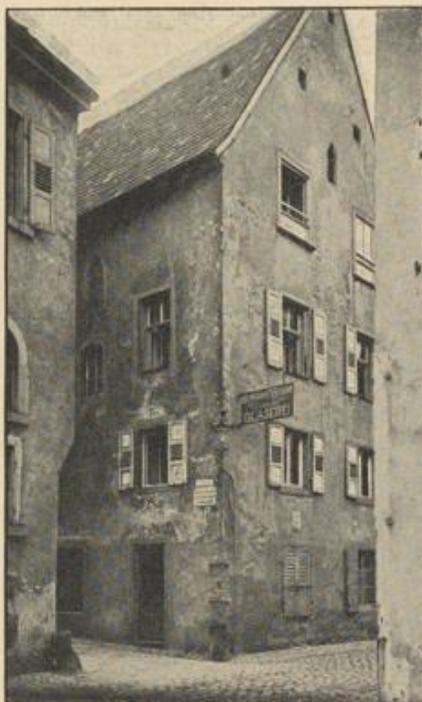
Abbildung 85.
Der «Tempel» 1908.

Das Haus nahm die Ecke der Höll- und Mistgasse ein (heute Blumenstraße No. 3). Es bildet ein Rechteck von 8,6 zu 7,4 Meter. Die Mauern besitzen im Erdgeschoß eine Stärke von 1,35 Meter und bestehen aus Bruchsteinen mit einer starken Eckverkleidung aus Sandsteinquadern. Die beiden Längsmauern springen in einer Höhe von

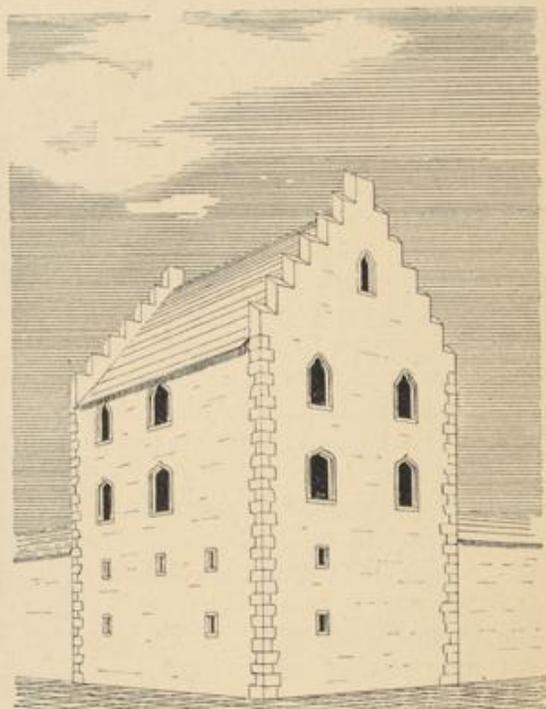
Abbildung 86. Rekonstruktion des «Tempels». (Wo der ursprüngliche Eingang lag, konnte nicht mit Sicherheit festgestellt werden.)

1,95 Meter um 15 cm zurück und nehmen die Balkenlage des ersten Obergeschosses auf. Um das Erdgeschoß zu erhöhen, hat man in neuerer Zeit 20 cm im Boden ausgehoben; es trat dabei eine Verbreiterung des Fundaments von 30 cm zutage. Der Boden des ersten Obergeschosses hat allem Anscheine nach seine ursprüngliche Lage beibehalten, während alle anderen Stockhöhen verändert worden sind und zwar, wie aus einigen Fensterprofilen hervorgeht, zum erstenmal bereits im 17. Jahrhundert. Heute ist das Haus völlig verbaut; den Speicher, welcher noch vor kurzem erhalten war, hat der jetzige Besitzer zu einer Wohnung umgeschaffen, es wurden dabei noch zwei erhaltene gotische Fenster ausgebrochen. Im Giebel und an der Langseite haben sich glücklicherweise vier der alten Lichtöffnungen erhalten, von denen allerdings zwei

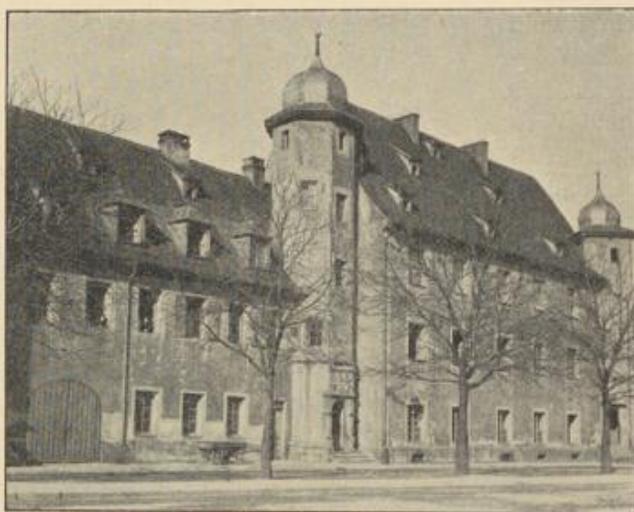
Abbildung 88. Hoheneggerhof.

diesen meinen Hof führen lassen sollen und wollen, so viel ich in vier Jahren von dato dies Briefs zu solchem Bau von Mauersteins brauchen werd, ungeverlich.» Der Bau dauerte bis zum Jahre 1554; das schöne Renaissanceportal, das wir schon erwähnt haben, trägt die Jahreszahl 1552 und das Wappen des Erbauers sowie seiner Frau, einer Nichte Bischof Philipps von Flersheim.¹ Schon im Jahre 1562 verkaufte Jörg Speth, dessen Ehe kinderlos war, den Hof an Christoph von Minching, Domsänger und Propst des St. Widostiftes zu Speyer, wie uns eine bei dem Gebäude vermauerte Inschrifttafel berichtet. Zu Ende des 16. Jahrhunderts kam das Haus in Besitz eines Herrn Jakob von Hoheneck zu Viseck, nach dem es wohl seinen heutigen Namen trägt. Ob der im 15. Jahrhundert erwähnte «Hohenäcker-Hof» mit dem Anwesen identisch ist, ist fraglich, da dieses im 16. Jahrhundert nicht unter dem Namen

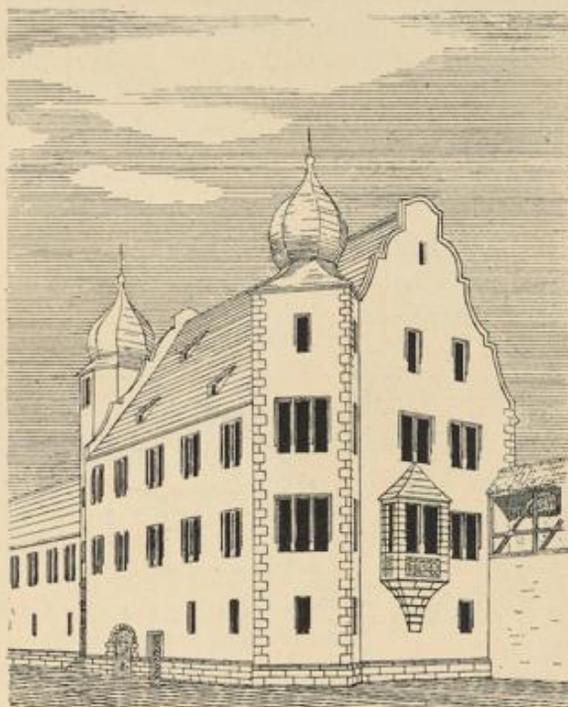
Abbildung 89. Hoheneggerhof, Rekonstruktion.

Der Grundriß ist in der Hauptsache wohl kaum verändert worden; er ist sehr klar und regelmäßig. In der Mitte liegt in beiden Stockwerken ein von vorn nach hinten durchgehender Raum von ungefähr 3 Meter Breite. Dieser enthält geräumige Vorplätze sowie die Treppe und teilt das Gebäude in zwei symmetrische Hälften. Jede dieser Hälften wird durch eine zur Fassade parallele Wand wieder in einen vorderen

und einen hinteren Raum zu je drei Fensterachsen zerlegt. Einige der so entstandenen Zimmer sind noch weiter durch eine Wand mit breiter Öffnung in eine zweifenstrige Stube mit einfenstrigem Alkoven geschieden. Neben dem Hause liegt die überbaute Durchfahrt mit dem mächtigen, wenig gegliederten Tor. Diese enthält auch den Zugang zum Keller, welcher in einer gewaltigen Tonne den ganzen Grundriß überspannt. An der Rückseite des Hauses, von den Podesten der Treppe aus zugänglich, ist ein Abort angebaut. In dem geräumigen Hofe liegt eine Scheune mit steinernem Unterbau und hohen Fachwerkgiebeln.

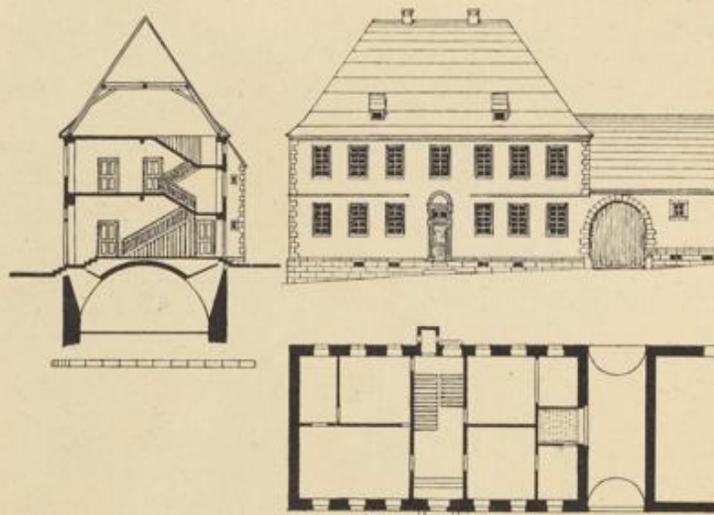
Abbildung 90. St. Peterspfarrhof, ehemalige Amtskellerei.
(Grundriß, Aufriß und Schnitt.)

sich zwei, durch eine Gurte getrennte Geschosse von 3,3 Meter lichter Höhe. Bekrönt ist das Gebäude durch ein niedriges, aus Platte, Kehle und Fasen bestehendes Steingesims, dem bei einer Erneuerung des Daches ein mit einem Karnisprofil weit ausladendes Holzgesims aufgelegt wurde. Das Dach trägt symmetrisch angeordnete Luken und wird von zwei mächtigen, durch den First geführten Schornsteinen durchbrochen. Die Ecken haben Sandsteinquaderung erhalten. Die Fenster zeigen wieder Platte und Kehle mit eigenartiger Überführung in den vollen Stein. Das heutige Portal entstammt anscheinend einem Umbau im Anfang des 18. Jahrhunderts. Man hat bei seiner Einfügung das alte Gurtgesims in der Mitte weggeschlagen. Die Folge ist, daß heute das Regenwasser an den Enden herabfließt und zwei häßliche Streifen das Portal umrahmen. Der Dachstuhl ist wohl von dem ursprünglichen nicht viel verschieden. Er besteht aus einer Konstruktion mit liegenden Bindern, welche eine weitgehende Ausnutzung des zweigeschossigen, auf allen Seiten abgewalmten Speichers gestattet. Die Innenausstattung wurde im 18. Jahrhundert erneuert; einige alte Reste von Beschlägen und Schlössern wurden dabei wieder in untergeordneten Räumen verwendet und haben sich so erhalten.

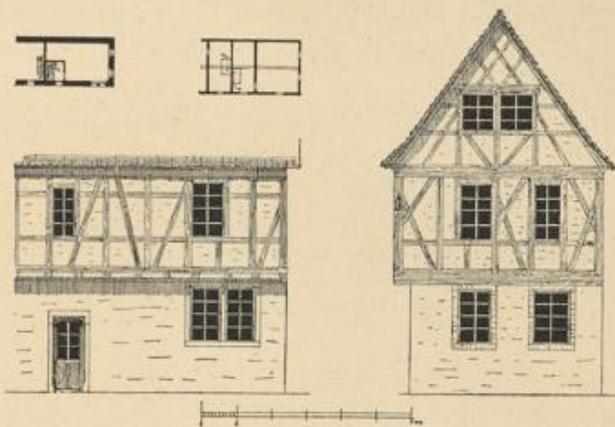
Abbildung 91. Doppelwohnhaus Rathausstraße 9.

Der Grundriß bildet ein langgestrecktes Rechteck von 5,46 zu 14,7 m. Da beide Hälften genau symmetrisch sind, soll nur die eine beschrieben werden. Diese bedeckt also eine Grundfläche von 5,46 zu 7,35 m. Das Erdgeschoß, ein einziger Raum von 4,26 zu 6,65 m Weite, dient heute als Werkstatt. Ein kleiner Vorplatz ist für die Treppe abgetrennt. Das steinerne Türgewände in der 60 cm starken Bruchsteinmauer entstammt dem 16. Jahrhundert; die Fenstergestelle des Erdgeschosses bestehen aus Holz und sind wahrscheinlich jüngeren Datums. Die lichte Höhe des unteren Raumes beträgt 3 m, der Fußboden liegt ungefähr 15 cm über dem Niveau der Straße. Das Obergeschoß enthielt einst den Ern mit dem Herde. Heute ist ein kleiner Vorplatz, von der Küche durch eine Glaswand geschieden, hier untergebracht. Nach vorn lag eine Stube, von der vielleicht ein Alkoven abgetrennt war.

außerdem hatte man sie noch durch eine Konsole gestützt, deren Zapfloch noch vorhanden ist. Auf dem Balkenrost liegt die Grundschwelle des Obergeschosses. Sie besitzt auf der ausladenden Seite eine Stärke von 25/20 cm; auf der Schmalseite ist sie nur 17 cm hoch. Die Langschwelle ist 4 cm tief mit der Balkenlage verkämmt, die der Schmalseite liegt auf dem äußeren Balken auf. So erscheinen an der Giebelseite drei Hölzer übereinander, die wohl durch Dollen unter sich verbunden sind. Nach alter Gewohnheit hat man die tragenden Ständer dieser Seite (die Eck- und den Mittelständer) auf die Balkenlage durchgehen lassen, während die Vertikalhölzer der ausgekragten Wand natürlich in die Grundschwelle eingezapft sind. Der Eckständer von 25/32 cm sitzt einerseits auf dieser Schwelle auf, reicht aber an der anderen Seite bis auf die Balkenlage hinab. Das Obergeschoß hat eine lichte Höhe von 2,9 m. Die Vertikalhölzer sind 18—22 cm breit, die Eckständer von 25/25 und 25/32 cm sind innen ausgeeckt und springen also in den Stuben nicht vor. Auf der ausladenden Seite ist zwischen den Balken nach fränkischer Sitte kein Füllholz angebracht, die Stückung geht nach außen durch und ist nur stark verputzt. Das Maß der Streben, die teils einzeln durchlaufen, teils gekreuzt und überplattet sind, schwankt von 15 bis 18 cm,

die Riegel sind 12 bis 17 cm stark. Interessant ist, daß die Anordnung der Streben in Verbindung mit Kopfbändern, wie wir sie auf einer alten Abbildung des Dechaneigiebels aus der Mitte des 17. Jahrhunderts noch durchweg antreffen, bei diesem wie auch bei den übrigen noch erhaltenen Holzhäusern nur noch selten erscheint. Die Fenster dieses Bauwerkes sind durchweg erneuert und vergrößert. Die Decke des Obergeschosses ruht auf den beiden Langwänden und auf einem Unterzuge, welcher auf dem Mittelständer der Giebelseite aufliegt; ein Bug vergrößert das Auflager. Die Deckenbalken haben eine durchschnittliche Breite von 18 cm und liegen in einer durchschnittlichen Entfernung von 70 cm von Mitte zu Mitte. Das Dach zeigt die Konstruktion des liegenden Stuhles mit einem Binder zwischen Vorder- und Nachbargiebel. Der Vorgiebel selbst ist durch die Streben und Riegel einfach, aber wirkungsvoll gegliedert. Gekrümmte Hölzer kommen nicht vor, das oberste Giebeldreieck besitzt vier kreuzweis überplattete Streben. Als Deckmaterial dienen Biberschwänze, welche am Giebel in Mörtel verlegt sind.
