Baugeschichte der Stadt Bruchsal vom 13. bis 17. Jahrhundert

Heiligenthal, Roman Friedrich

Heidelberg, 1909

„Das Schloß und der fürstliche Bauhof.“

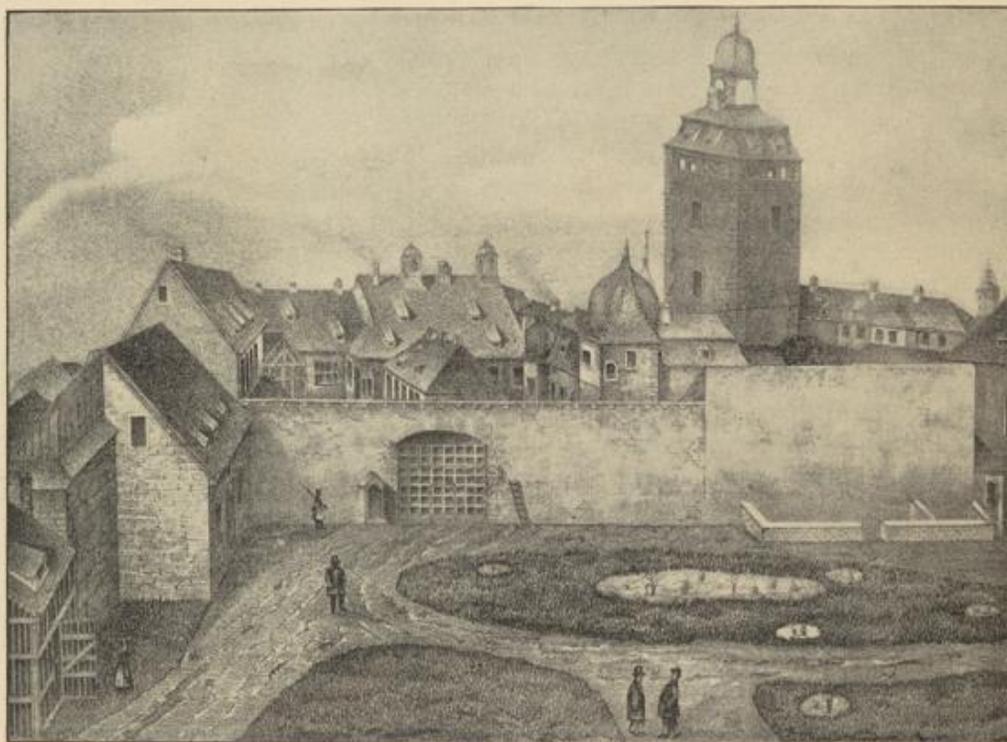
Abbildung 73. «Aussicht der gefangenen Republikaner.» Zeichnung des alten Schlosses mit dem noch erhaltenen Torturm 1849.

zum zweitenmal der Vernichtung anheim. Im 18. Jahrhundert wurde es durch den Neubau der Residenz überflüssig und diente von nun an hauptsächlich als Gefängnis. Im Jahre 1849 hat ein politischer Gefangener, der hier untergebracht war, eine Zeichnung angefertigt, welche unter dem Titel: «Aussicht der gefangenen Republikaner im Weiberruchthause zu Bruchsal» verbreitet wurde. Neben der Abbildung Schmalkalders ist diese Darstellung für uns wichtig; sie zeigt uns die Innenseite der Burg und gibt einzelne Bauten wieder, welche heute abgebrochen sind. Außer diesen Ansichten besitzen wir noch einen alten Grundriß aus der Mitte des 18. Jahrhunderts, der sich unter den alten Plänen der Großh. Bezirksbauinspektion Bruchsal fand.

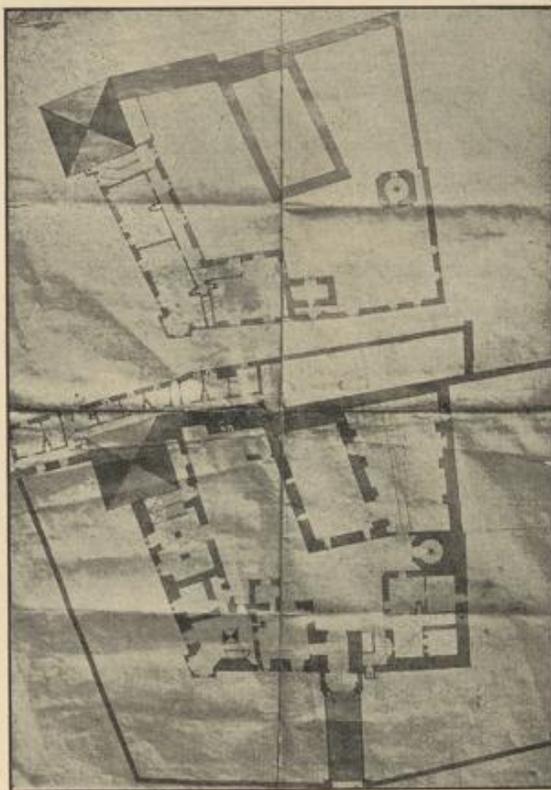
Abbildung 74. Erdgeschoß und Obergeschoß des Schlosses nach einem Plane aus der Mitte des 18. Jahrhunderts.

ursprünglichen Einteilung wiedergeben: Danach enthielt das Erdgeschoß unmittelbar neben dem Torturm, zugänglich von dessen Halle, einen heizbaren Raum, der wohl als Wachtstube diente. Ein kleines Gelaß nebenan mag wohl der Aufenthaltsort für den Befehlshaber der Wache gewesen sein. Im übrigen waren im Erdgeschoß nur Wirtschaftsräume untergebracht. Neben der Wachtstube zugänglich durch eine Tür vom Hof aus lag die Küche, welche auf dem Plan durch den Plattenbelag des Herdes kenntlich ist. Eine schmale Nebentreppe führte von hier zu dem Speisesaal empor. Neben der Küche, mit ihr durch einen gemeinsamen Vorplatz verbunden, befand sich die Speisekammer. Weiterhin ein geräumiger Keller, der nur vom Hofe aus zugänglich war. Das Obergeschoß, das man auf der breiten Herrenstiege erreichte, enthielt die Gemächer des Bischofs und den Speisesaal. Die Zimmer gruppierten sich um einen breiten hellen Gang und besaßen sämtlich Ofenheizung. Ob diese freilich die ursprüngliche war, läßt sich nicht mehr entscheiden. Am Ende läßt sich ein im Speisesaal noch erkennbarer Schacht als Rest eines alten Kamines deuten. Hervorzuheben ist

die reiche Belichtung aller Räume, besonders das Eckzimmer, das wohl dem Fürsten als Wohnzimmer diente, mit drei Doppelfenstern und einem ausgebauten Erker, muß einen freundlichen Eindruck gemacht haben. Zu erwähnen wäre noch ein Gang, welcher zur Schildmauer und von dort in den Turm führte, als letzte Zuflucht bei einem Überfall. Ein Abort war auf dem Podest der Treppe über dem Burggraben ausgebaut, ein zweiter für die Besatzung befand sich in der Nähe des Torgebäudes ebenfalls über dem Graben. Das heutige Dach dürfte kurz nach der zweiten Zerstörung der Stadt errichtet sein, noch besteht ein Hängewerk, welches die Decke des Saales trug. Die äußere Fassade zeigt bei 3,4 Meter Stockwerkshöhe durchweg die charakteristischen, mit Platte und Kehle profilierten Pfostenfenster mit Karnis als Übergang. Gewände und Eckverkleidungen bestanden aus Sandstein, Sockel und Gesimse fehlen. Die Innenräume sind heute verbaut, sie weisen kaum mehr alte Reste auf.

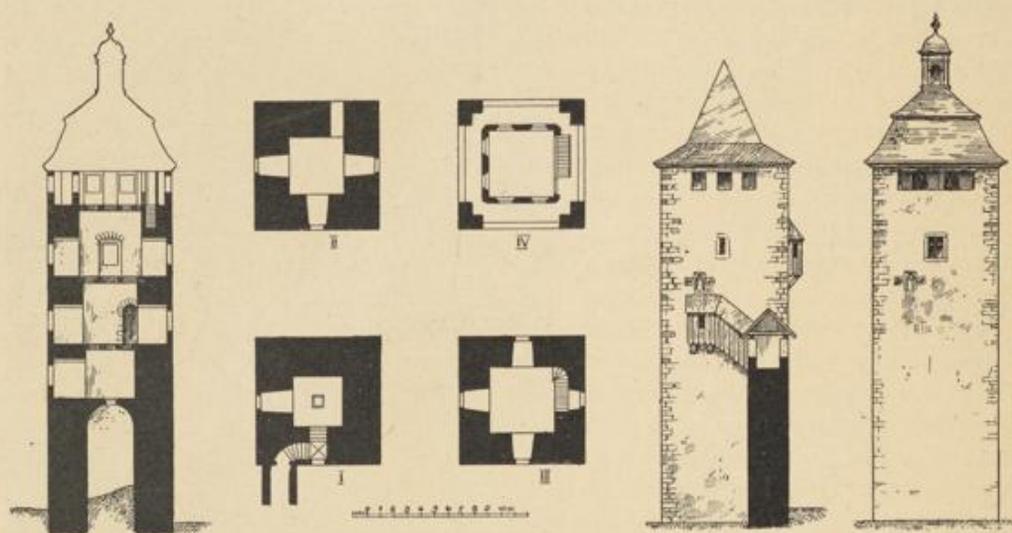
Abbildung 75. Grundrisse, Aufriß, Schnitt und Rekonstruktion des Berchfritz der Burg zu Bruchsal.

Der Grundriß bildet ein Quadrat von 9,3 Meter Seitenlänge, die Mauerstärke mag im Untergeschoß etwas über 3 Meter betragen. Dieser untere Raum, der wohl ursprünglich als Verließ diente, erreicht eine Höhe von 9 Meter über dem heutigen Niveau, ist aber zum größten Teil verschüttet. Zugänglich war er nur durch das ungefähr ein Meter im Geviert messende Angstloch in der gewölbten Decke. Das zunächst folgende Geschoß, welches den heutigen Zugang enthält, war ursprünglich nur durch eine einzige Scharte in der Nordseite erhellt. Die Mauern haben hier noch eine Stärke von 2,75 Meter. Der alte Eingang lag erst im nächsten Geschoß in einer Höhe von 14 Meter über dem heutigen Boden. Man betrat den Turm von der Schildmauer aus mittelst einer hölzernen Treppe, welche auf steinernen, heute noch erhaltenen Kragsteinen ruhte. Die große Höhe der Schildmauer, welche durch das gegenüber ansteigende Terrain bedingt war, veranlaßte wiederum, daß der Eingang des Turmes erst in das zweite Obergeschoß gelegt wurde. Der Eingangsraum war auf den übrigen drei Seiten mit Scharten versehen, über deren ursprüngliche Gestalt sich allerdings nichts mehr sagen läßt, da sie im 18. Jahrhundert alle zu Fenstern erweitert wurden. Das dritte Obergeschoß des Turmes zeigt auf der Abbildung Schmalkalders zwei breite, mit Bogen geschlossene Öffnungen an der Nordseite. Wenn diese wirklich in dieser Form bestanden haben, so können sie nur durch ursprünglich dort vorhandene hölzerne Vorbauten erklärt werden, deren durchlöcherter Fußboden zur senkrechten Bestreichung des Mauerfußes diente. Eigentümlich ist aber, daß heute von den Öffnungen keine Spur mehr erhalten ist, die Nordseite des dritten Geschosses hat ebenso wie die drei übrigen Wände ein Fenster in der Achse. Über diesem Raum befand sich

die Wehrplatte, zugänglich durch eine Treppe in der Mauerdicke der Südseite. Das Vorhandensein dieser Treppe macht es wahrscheinlich, daß die Wehrplatte ursprünglich auf einem Gewölbe ruhte, von dem aber heute nichts mehr erhalten ist. Seit dem Beginn des 18. Jahrhunderts bekrönt ein hübscher Barockhelm mit Laterne das interessante Gebäude.

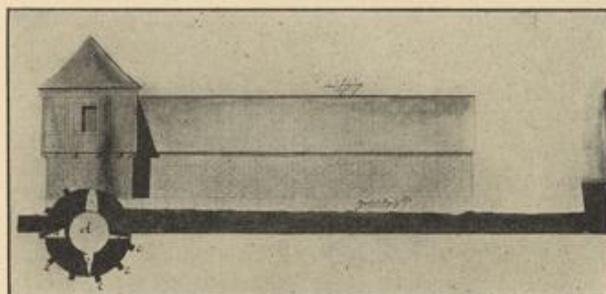
Abbildung 76. Befestigung der «Hofstatt».
Aufnahme Traitteurs. Orig. GGLA.

Aus dem Beginn des 14. Jahrhunderts stammen die ältesten Reste der Bruchsaler Stadtbefestigungen. Erhalten haben sich davon bis in das 18. Jahrhundert hinein ein Mauerzug und der Unterbau eines runden Turmes in der «alten Stadt», sicherlich Reste einer Torbefestigung. Außerdem einige Befestigungen zwischen Saalbach und Stadtgraben. Diese Mauerzüge sind heute größtenteils verbaut. Die Form des alten Turmes ist uns aber erhalten geblieben in einem auf seinem Fundament errichteten
