Die Kunstdenkmäler des Grossherzogthums Baden

Die Kunstdenkmäler der Amtsbezirke Buchen und Adelsheim

BÖDIGHEIM

Die Burg und das Schloss.

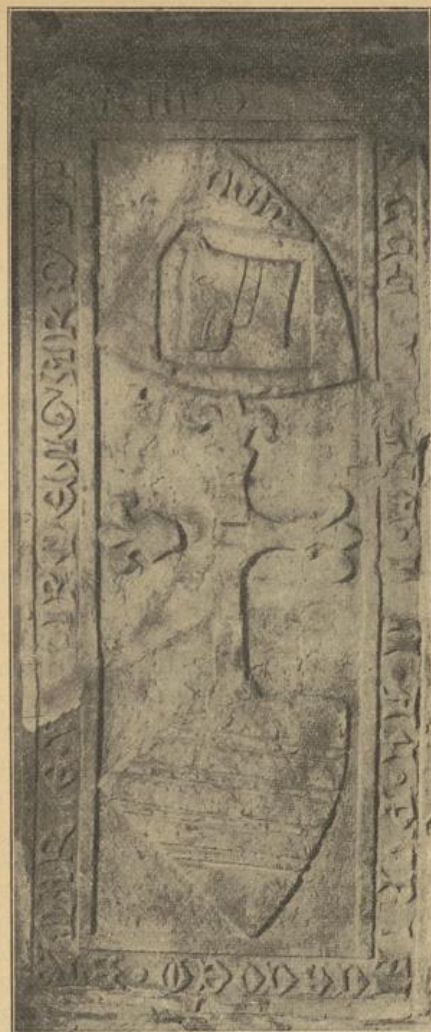
Fig. 16. Grabplatte in Bödigheim.

In dem Wagenschuppen rechts neben dem Parkthor, innerhalb einer vermauerten Thürumrahmung, eine alte gothische *Grabplatte* (s. Fig. 16) mit zwei Wappenschilden und einem Kreuze in der Mitte dazwischen. Die Inschrift in erhabenen Majuskeln lautet: ✠ ANNO D IIII M · C · C · C · IIIII · PVPRIORIS QUIDAM · BTE · MARIE · IIIII · IRMENGARD DE RVDEN (die letzten drei Buchstaben stehen auf dem oberen, Rüd't'schen Schilde).
