## **Die Kunstdenkmäler des Grossherzogthums Baden**

Die Kunstdenkmäler des Amtsbezirks Heidelberg - (Kreis Heidelberg)

Dilsberg

## DILSBERG

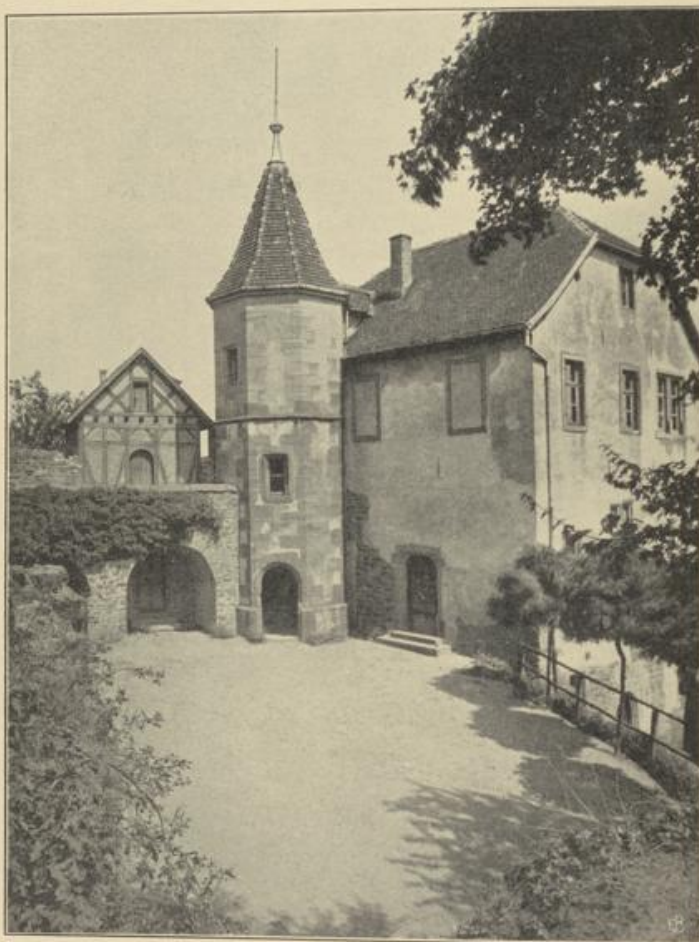
Fig. 6. „Kommandantenhaus“ (Rathaus und Schulhaus) in der Burg Dilsberg.

Ein zweites, etwa gleichaltriges Gebäude der Vorburg findet sich im äußersten Nordostwinkel unmittelbar über dem steilen Abhang emporragend, wahrscheinlich an der Stelle eines früheren Eckturmes errichtet. Es ist das sogenannte Kommandantenhaus (früher auch »Popposches Schloßchen« genannt), jetzt Rathaus und Schulhaus, um die Mitte des 16. Jhs. neu errichtet und »1895« restauriert (s. Abbildungen Fig. 6 und 7). Der Westseite ist ein polygonaler Treppenturm mit dem Hauptportal vorgelagert, von dessen Sockel mit Profilablauf Fig. 5 rechts oben (e) eine Abbildung gibt. An den alten Treppenstufen die in Fig. 8 abgebildeten Steinmetzzeichen. Zu den gewölbten Kellern führt im Süden vom tiefer liegenden Gelände aus ein direkter rundbogiger Eingang. Die Steinsäule im Keller, welche sich im darüber liegenden Stockwerk wiederholt und die Decke trägt, ist in Fig. 5 rechts unten (f) abgebildet. An der Südost-ecke außen sind mehrere Spuren der Beschießung durch die Franzosen(?) sichtbar. Die neuerliche Restauration hat den altertümlichen Charakter des Baues stark beeinträchtigt. Als letzter Kommandant hat in diesem Gebäude ein Herr von Lilienau gewohnt.

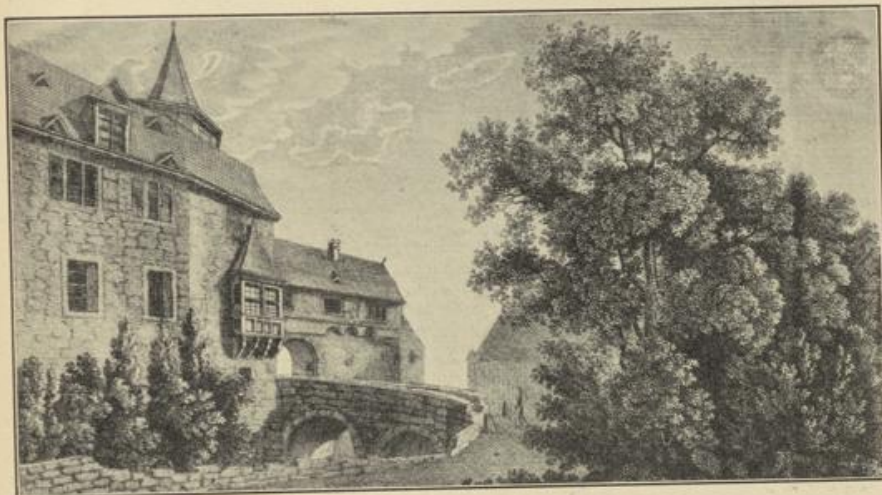
Fig. 10. Ehemaliges Aussehen des Zuganges zur Oberburg von Dilsberg.  
(Nach einem Stich in Jägers Geschichte und Beschreibung des Neckartales etc., vom Jahre 1827.)

Unsere obenerwähnte alte Abbildung (Fig. 10) zeigt das ehemalige Aussehen des Eingangs zur Oberburg nach einem alten Stich von 1827 (nach Originalzeichnung von

Ch. de Graimberg vom Jahre 1816, gestochen von Haldenwang). Die dort abgebildeten Baulichkeiten sind inzwischen völlig verschwunden. Das links stehende stattliche Gebäude mit dem hübschen Erker (nach einer Zeichnung von Mone wiedergegeben von Näher, a. a. O. Taf. 6) ist auf unserem Grundriß Fig. 4 in seinen Umrissen außen vor der Schildmauer in hellerer Schattierung angegeben. Davor lag der erwähnte Graben, der im Süden Vorburg und Oberburg trennte und durch die Brücke mit ihren zwei Bogen und der steigenden Fahrbahn überspannt wurde. Der hinter dem Wohnbau mit seinem Spitzdach hervorragende Treppenturm ist in seinen unteren Resten innen in der Südostecke noch erhalten und sonderbarerweise völlig massiv aufgeführt, so daß die Spindel

ist. Doch sind wenigstens die beiden steigenden Brückenbogen noch vorhanden, die darüber hinweg zur Oberburg emporführen, und zwar zunächst auf eine Art Terrasse, die sich bis zu der Nordseite der Zingel erstreckt und von hier aus auf Bogenstellungen einen direkten Zugang zum Obergeschosse des Kommandantenhauses (s. Schnitt Fig. 7) bot. Rechts vorn springt ein rechteckiger Turmvorbau nach Osten in den Vorhof hinein, dessen Zweck wahrscheinlich die Verteidigung des Zuganges gewesen ist. Demselben Zwecke dürfte dann der gegenüber an der Mauer der Oberburg vorspringende zweite Vorbau gedient haben, von dem ebenfalls nur die Grundmauern vorhanden sind. Wahrscheinlich, daß zwischen beiden das erste Tor der Oberburg gelegen hat, das auch die alte Abbildung Fig. 10 angibt.

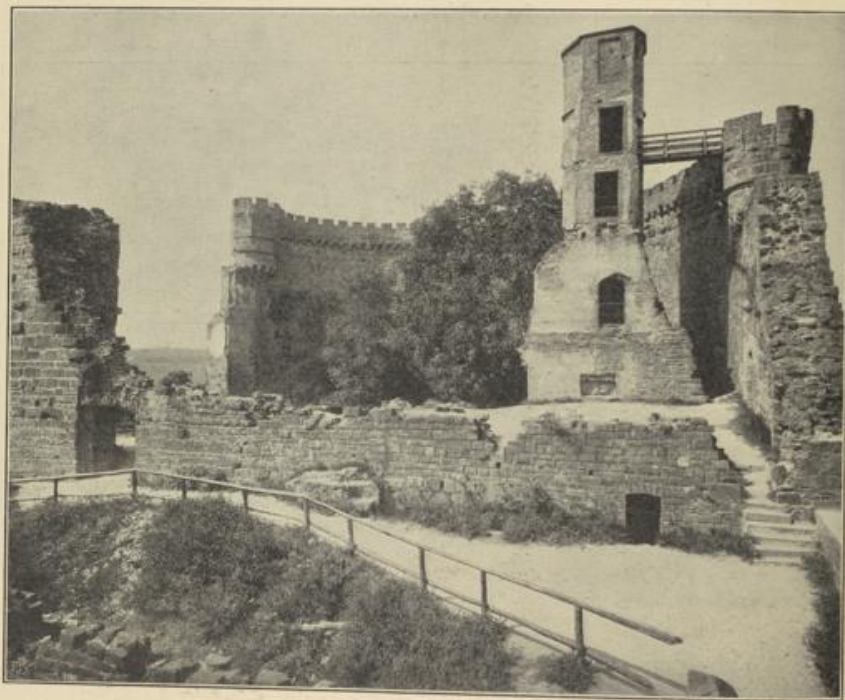
Fig. 11. Die Oberburg Dilsberg von Osten gesehen.

Hinter dieser ersten Sperre biegt der Weg links um zum ehemaligen Haupteingang der Oberburg. Das betreffende Tor ist völlig zerstört; nur die breite Öffnung, von einem neuen flachen Bogen überspannt, ist noch vorhanden (s. Fig. 11).

sich um so gewaltiger und imponierender in den nach Westen und Norden gerichteten Teilen, wovon unsere Abbildungen Fig. 11 und Fig. 14 eine ungefähre Vorstellung geben. In der Nordostecke lag der Palas, etwa ein Drittel der ganzen Grundfläche der Oberburg einnehmend.

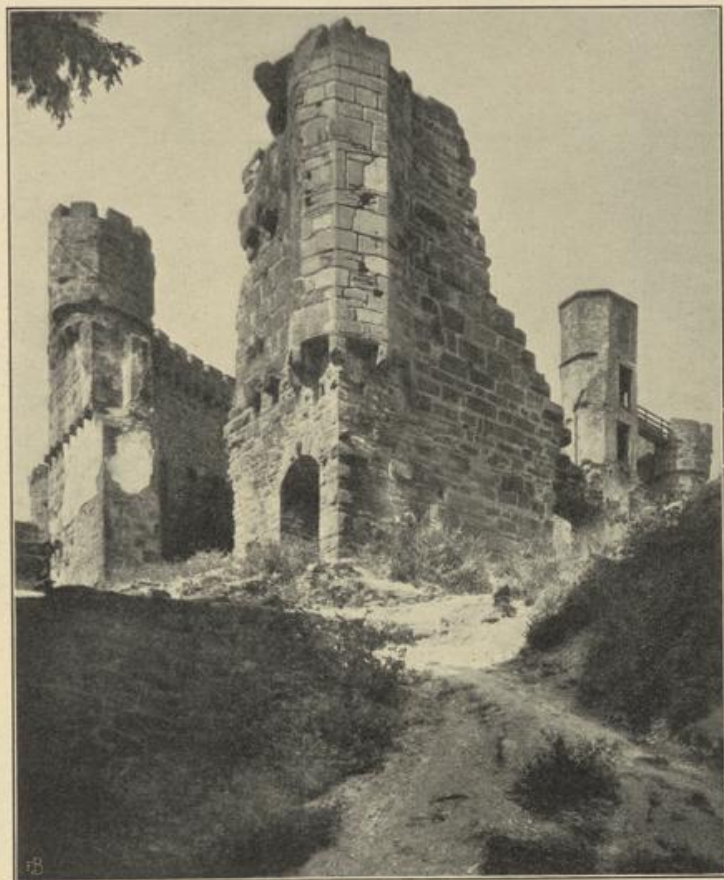
*Fig. 12. Südlicher Teil des Mantels der Oberburg Dilsberg.*

Das Innere der Oberburg bildet im Grundriß ungefähr ein Quadrat mit polygonaler Begrenzung nach Westen zu. Die hohe Mantelmauer ist hier dem Grabenrande folgend sechsmal in stumpfem Winkel gebrochen. Nach Osten zu fast völlig niedergelegt und auch im Süden größtenteils zerstört (s. Abbildung Fig. 12), erhebt sie
